**PROPONOWANY PROGRAM PRAC KONSERWATORSKO-  
RESTAURATORSKICH PRZY PRZYDROŻNEJ, NEOGOTYCKIEJ KAPLICZCE Z  
MIEJSCOWOŚCI PODZAMCZE (GM. MACIEJOWICE)**

## KRÓTKI OPIS

## **KRÓTKI OPIS STANU ZACHOWANIA**

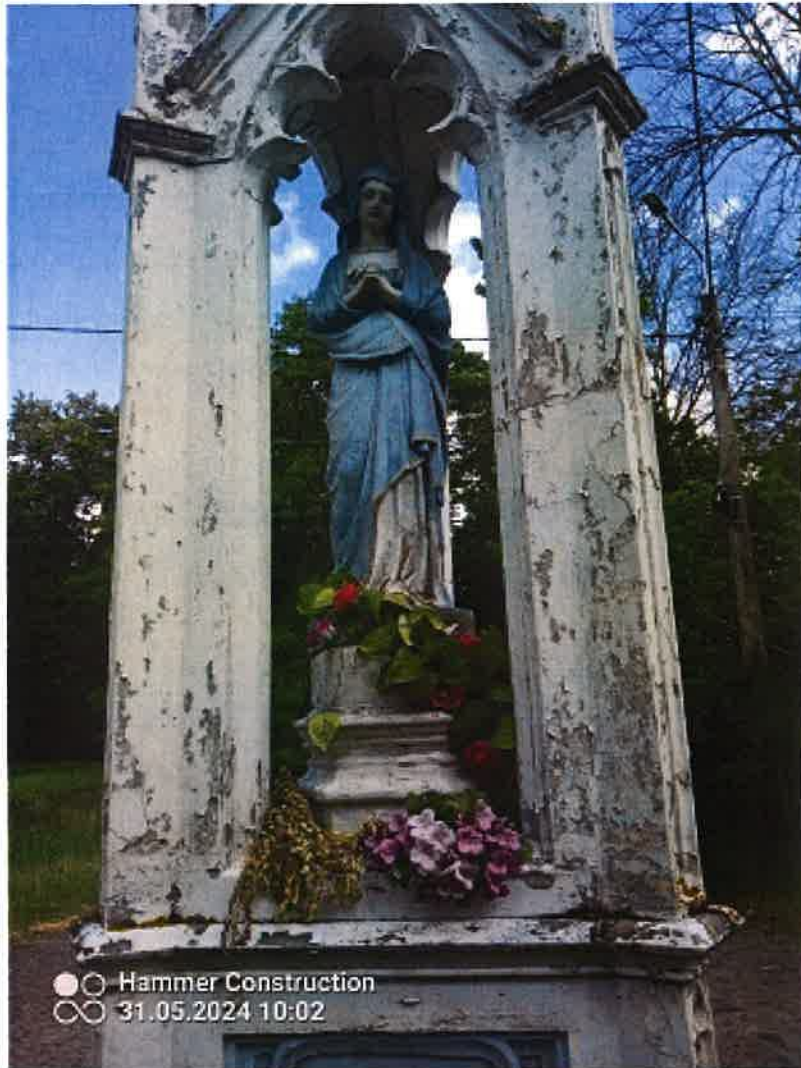
Kapliczka jest pokryta wieloma wtórnymi powłokami malarskimi. Łuszczą się one dużymi płatami, w wielu miejscach polichromia odpadła co daje wyjątkowo niekorzystny efekt estetyczny.

Łuszcząca się malatura na powierzchni obiektu

3. Demontaż elementów możliwych do zdemontowania. I przewiezienie ich do pracowni.
4. Po dobraniu optymalnej metody usunięcie wtórnych powłok malarskich, z pozostawieniem świadków umożliwiających rekonstrukcję polichromii.

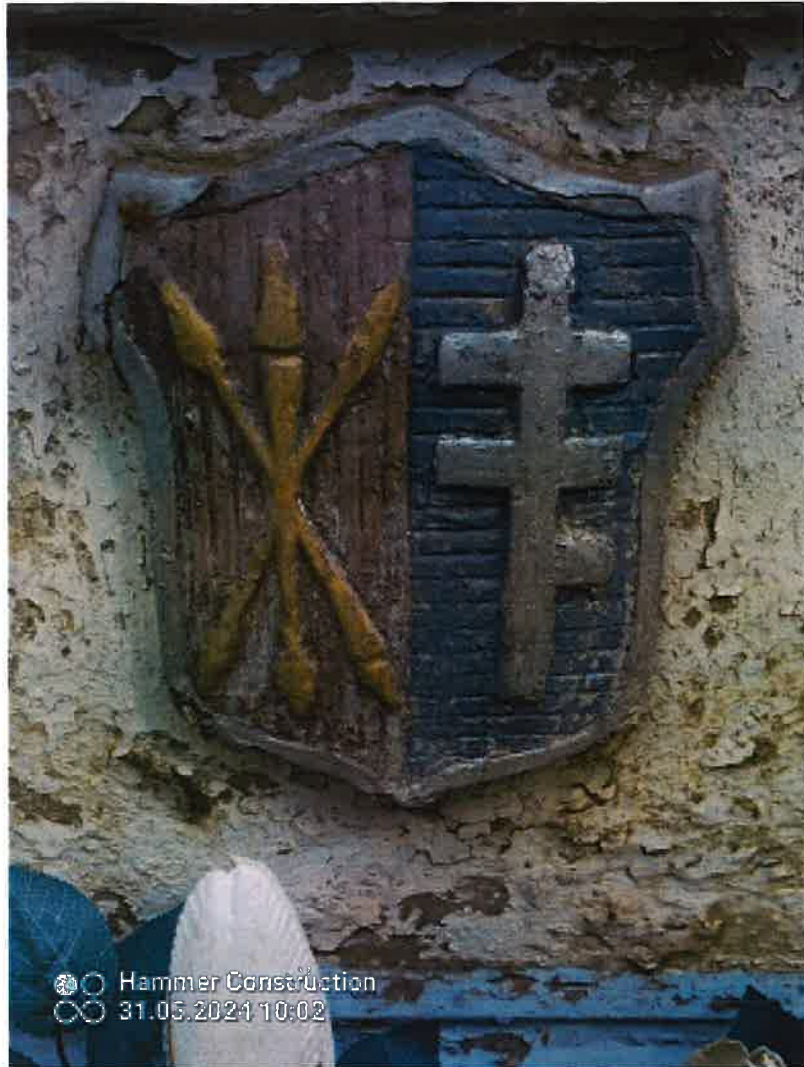
Tarcza herbowa – widoczne zniszczenia warstw malarskich i kamienia

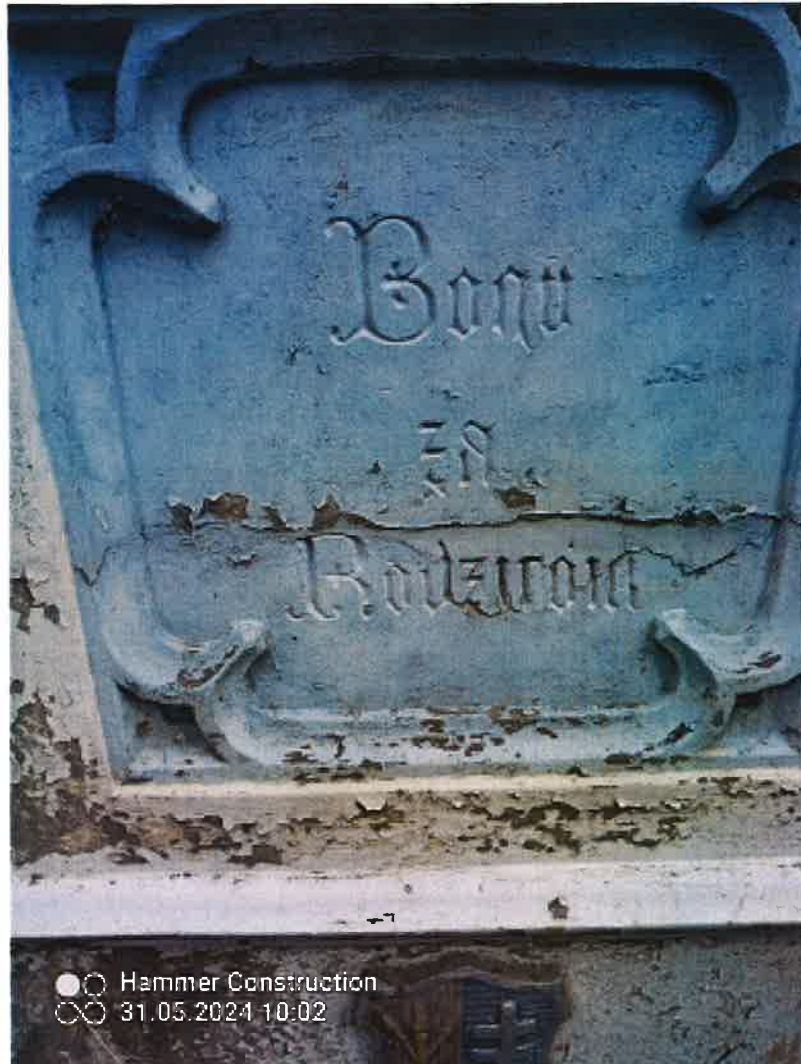
Na powierzchni kamienia widoczne są spękania, które powstały zapewne na skutek migracji wód opadowych, lub też uderów mechanicznych. Kilka lat temu kapliczka została uszkodzona w trakcie wypadku samochodowego i była naprawiana.

Płycina cokołu- frontowa- pęknięcie kamienia

8. Wzmocnienie powierzchni obiektu preparatem KSE 300 Remmers.
9. Wykonanie niezbędnych prac kamieniarskich ( wstawienie fleków z odpowiednio dobranego kamienia przy zastosowaniu klejów odpornych na czynniki atmosferyczne)

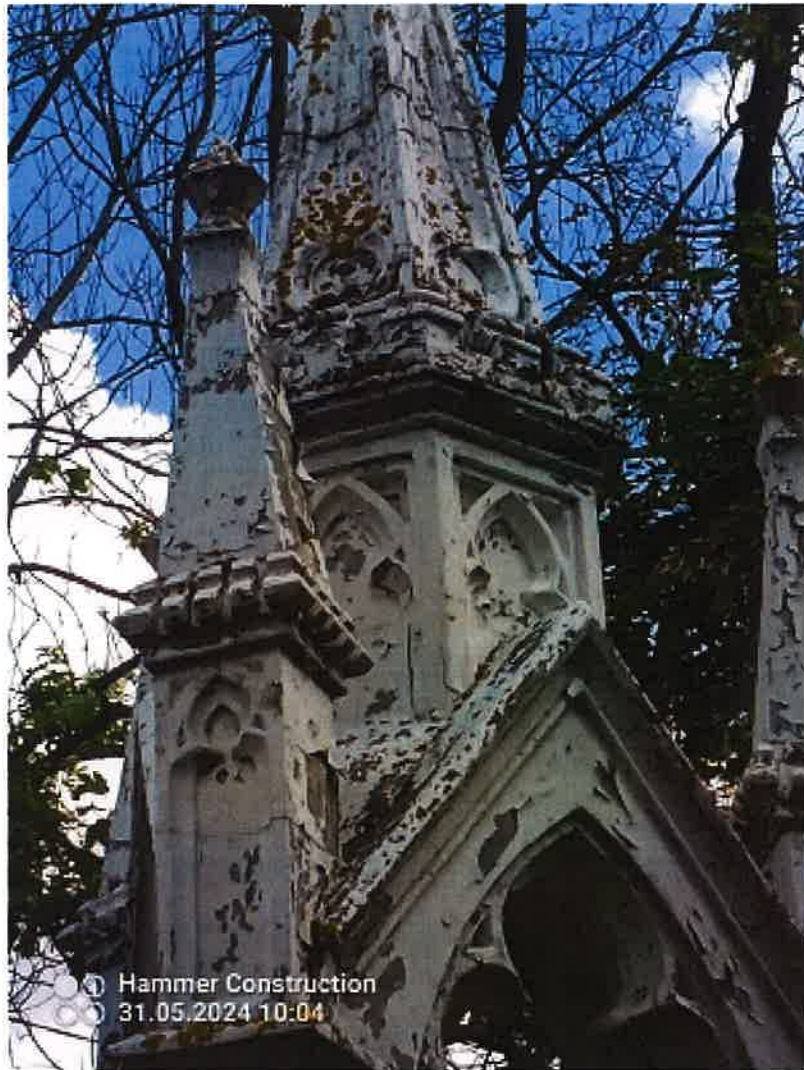
Powierzchnie obiektu skolonizowały mchy, glony i porosty co niesie ze sobą poważne zagrożenia dla kamiennego podłoża konstrukcyjnego.

Kolonie mchów i porostów na hełmie i pinaklach kapliczki

5. Dezynfekcja powierzchni piaskowca środkiem biobójczym przeciwko glonom, grzybom i porostom Preventol RI-50.
6. Usunięcie rdzewiejących kotew i gwoździ.

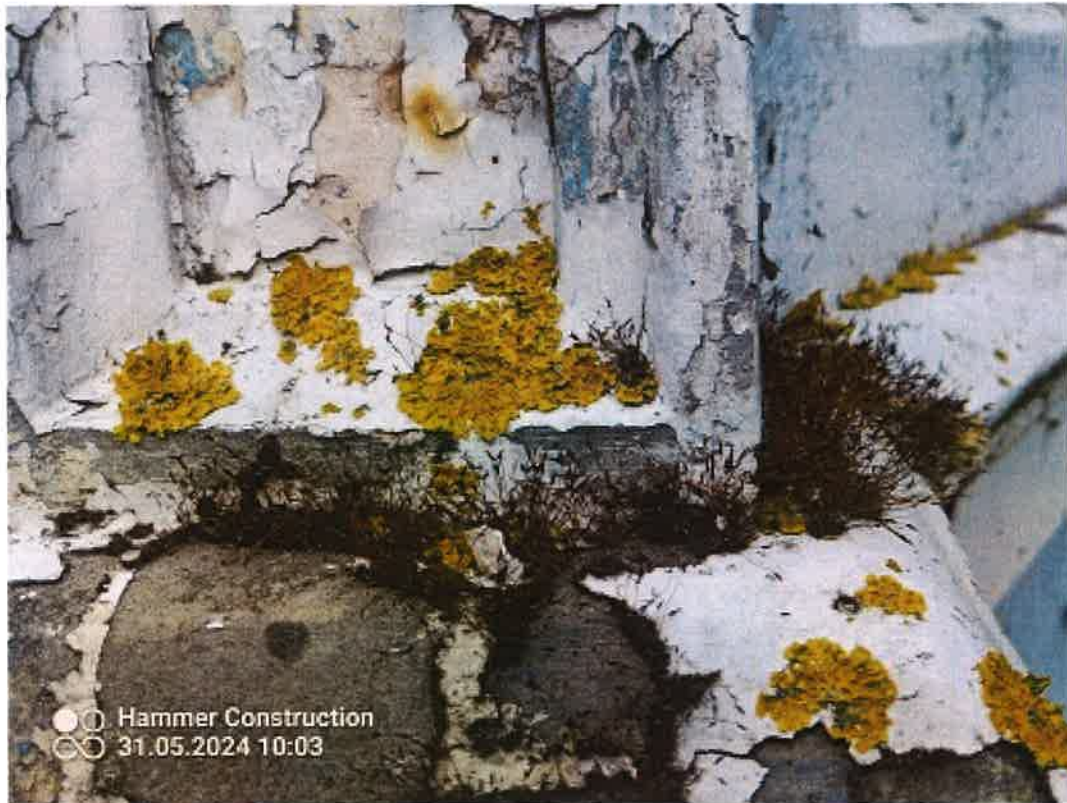
Kolonie mchów i porostów w środkowej części kapliczki

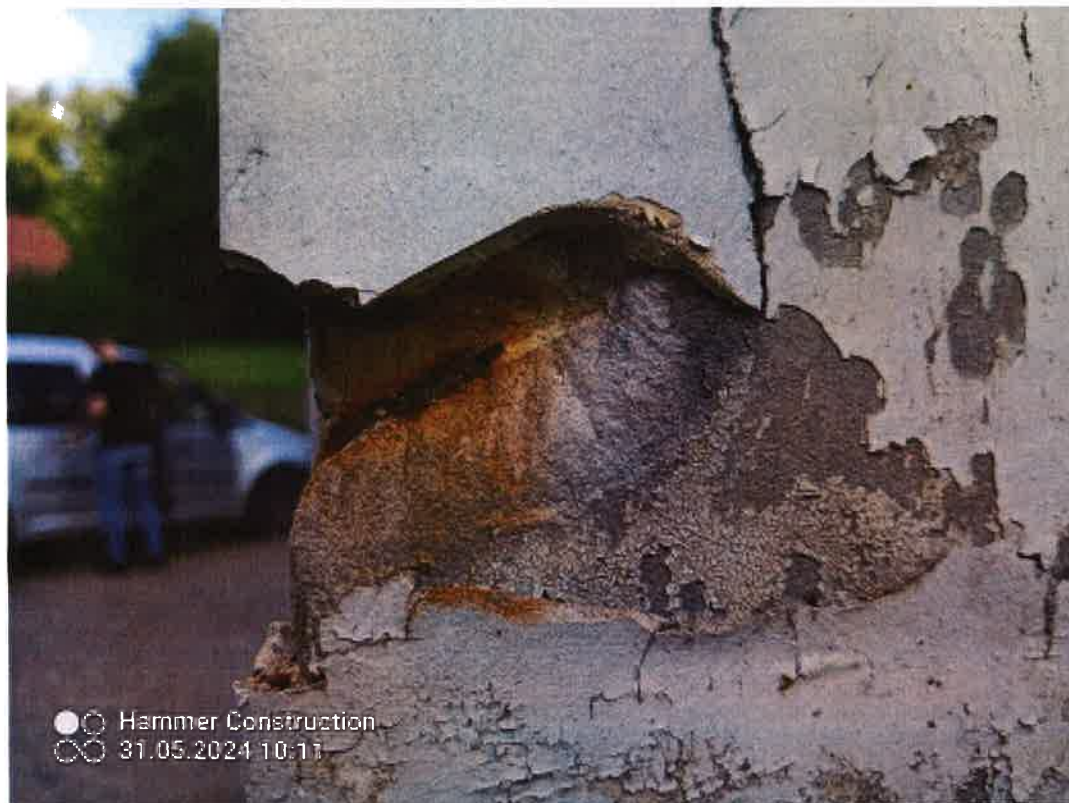
Widoczne są również skorodowane gwoździe (kotwy) żelazne. Produkty korozji w wielu miejscach rozsadziły kamień.

Widoczny ubytek kamienia spowodowany rozsadzeniem go przez korodującą kotwę

7. Elementy metalowe możliwe (kotwy) do ponownego użycia oraz krzyż wieńczący kapliczkę, należy oczyścić z produktów korozji i zabezpieczyć odpowiednią farbą antykorozyjną.

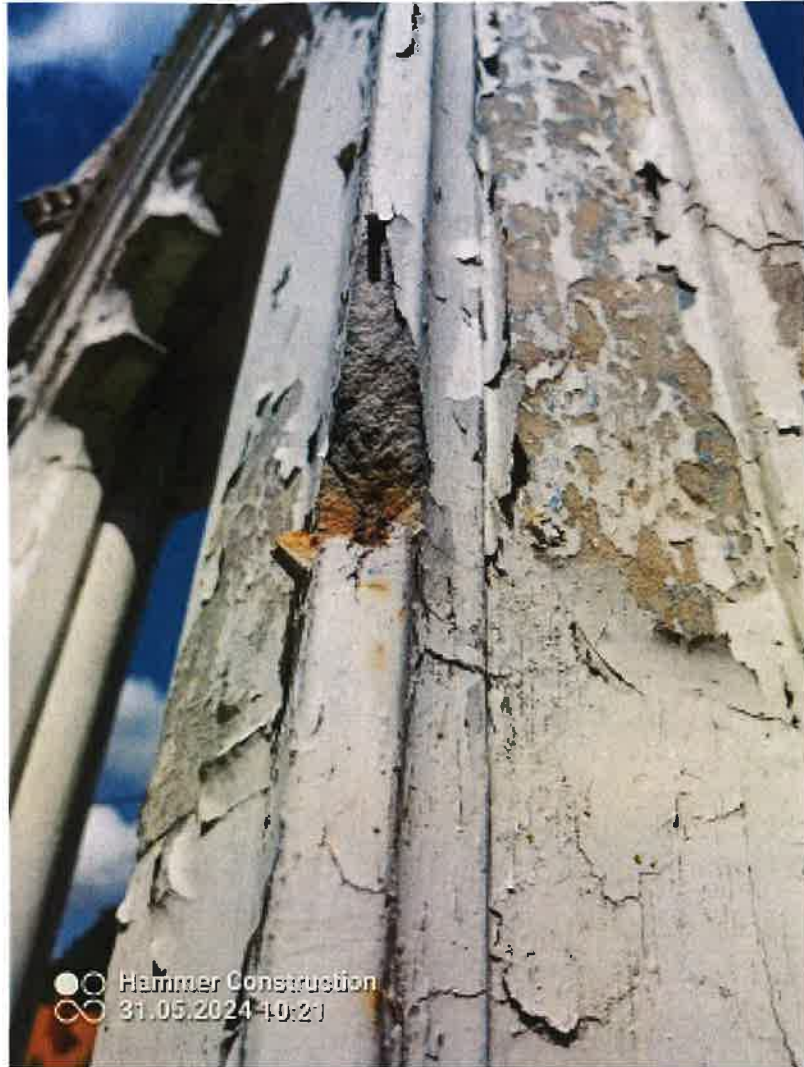
Uszkodzenia części arkadowej spowodowane przez rdzę i łuszczące się warstwy polichromii.

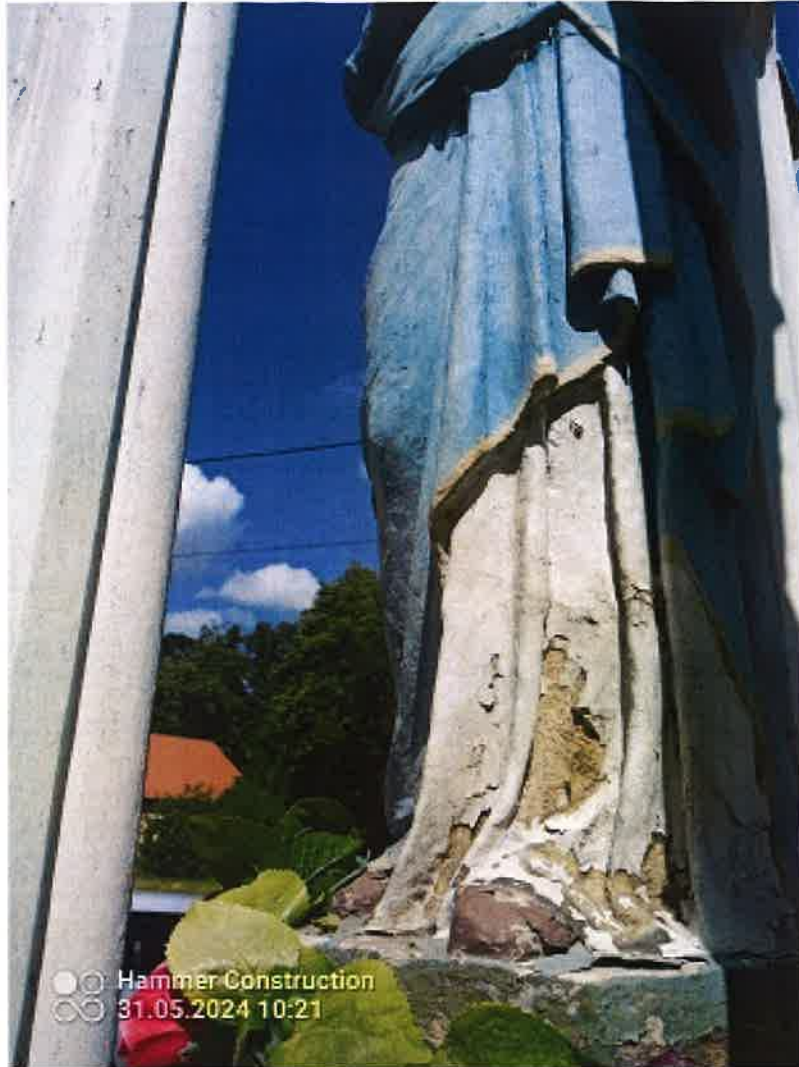
Uszkodzenia kamienia w dolnej partii płaszcz Matki Boskiej

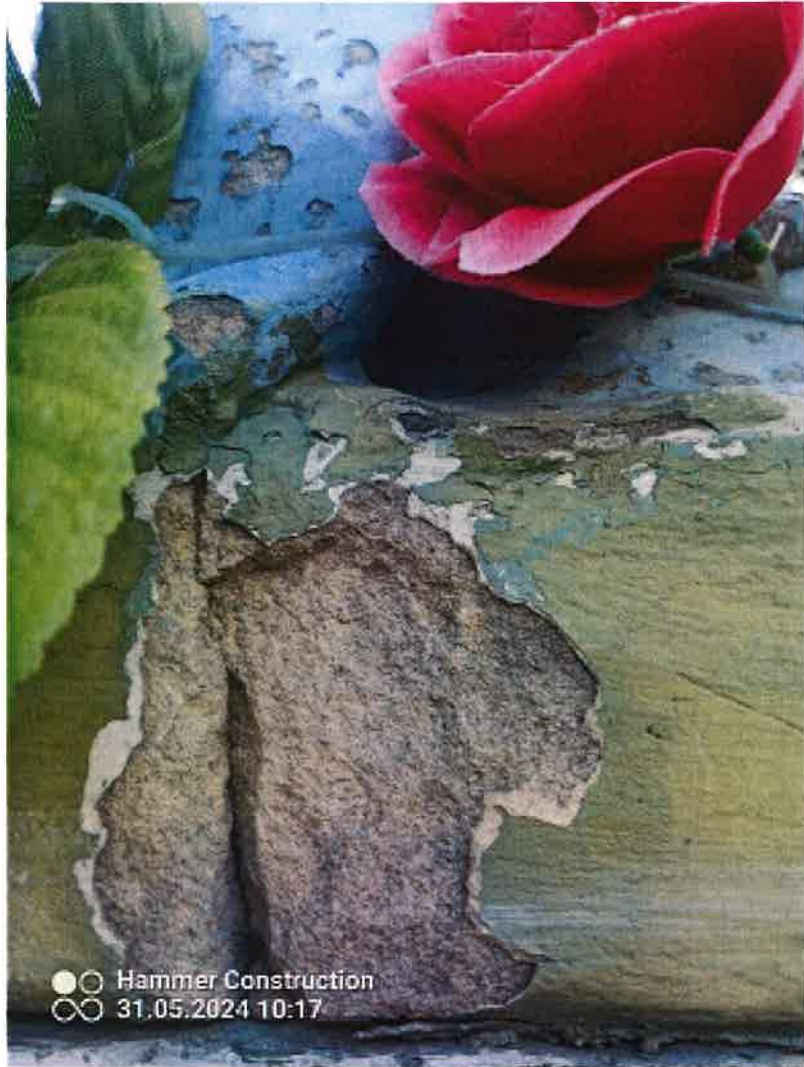
Pęknięcia i uszkodzenia kamienia w postumenciku rzeźby Matki Boskiej

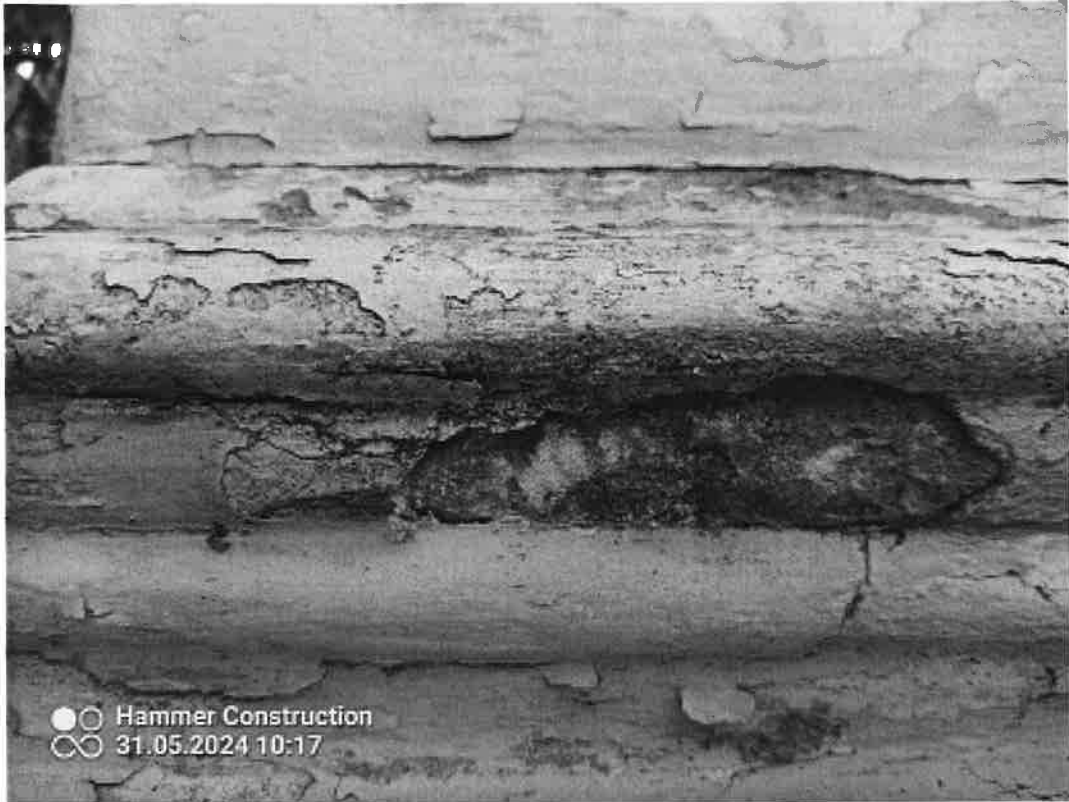
Kamień z którego wykonano kapliczkę w wielu partiach jest zmurszały i wymaga konsolidacji. Spoinowania bloków kamienia wykonane są niezbyt fachowo (zaprawami ze zbyt drobnym uziarnieniem kruszywa).

Murszejący kamień widoczny pod wtórnymi warstwami
