PROGRAM PRAC KONSERWATORSKICH

MAUZOLEUM (GROBOWIEC RODZINY ZAMOYSKICH) wraz z terenem cmentarza przykościelnego przy kościele parafialnym pw. Wniebowzięcia Najświętszej Marii Panny w Maciejowicach.

Usytuowanie: 08-480 Maciejowice, ul. Kościelna 5
działka nr ew. 190
Wpis do rejestru zabytków województwa mazowieckiego nr A-1260

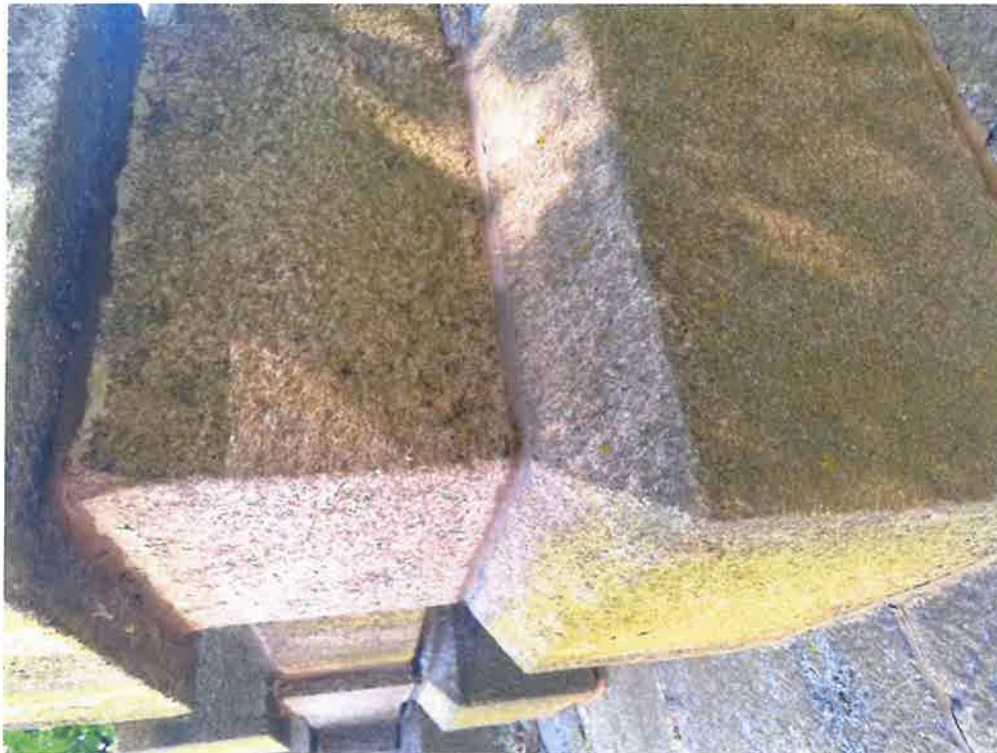
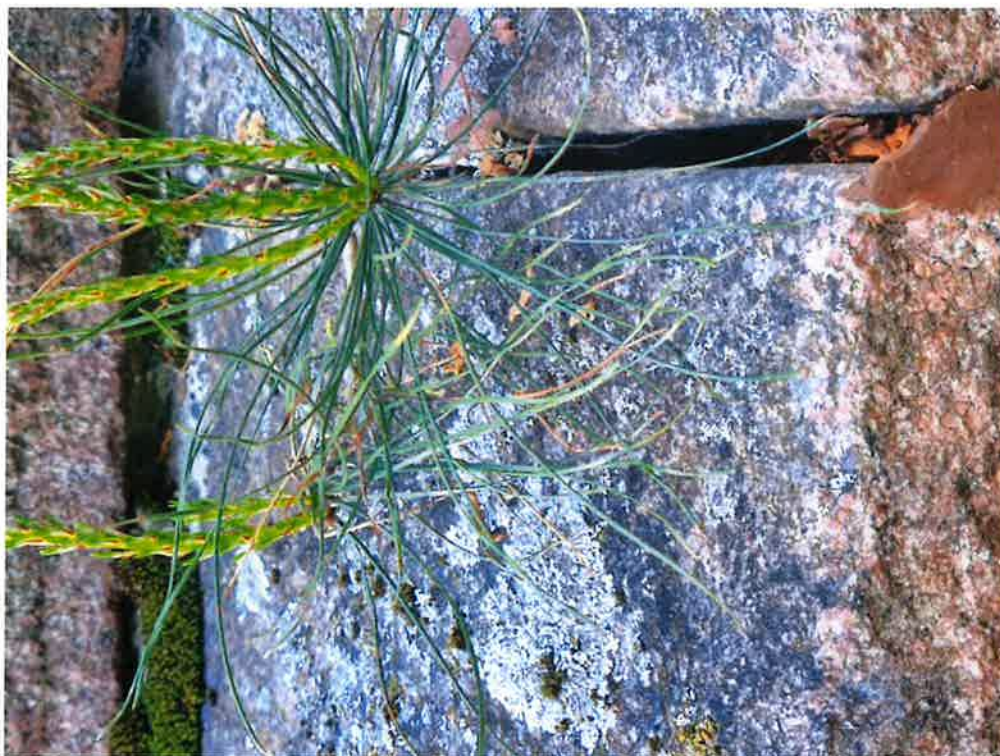
- powierzchnia silnie zabrudzona w wyniku osadzania pyłów i kurzu,
- liczne skupiska glonów, porostów, mchów i różnej roślinności,
- szaroczarne zacieki erozyjne,
- miejscowe nawarstwienia odchodów ptasich,
- inskrypcje częściowo zatarte pod wpływem działania warunków atmosferycznych porostania glonów oraz omywania przez wody opadowe,
- miejscowe zniszczenia w formie odprysków, mechanicznych uszkodzeń oraz ubytków,
- część kamiennej opaski znajduje się pod warstwą ziemi, jest przemieszczona i osunięta, między blokami granitu porasta roślinność,
- wszystkie spoiny ciosów kamiennych wypełnione fugą silikonową w kolorze brązowym (ok. 20-letnią), pod którą zerodowana pianka izolacyjna; fuga częściowo uszkodzona, odspojona, z ubytkami. Użyte materiały są całkowicie obce technologii początku XX wieku.

FOT. 3, FOT. 4 Różne formy zniszczeń kamienia.

- 1.1. Wykonanie zabiegów związanych z likwidacją nawarstwień zintegrowanych z podłożem (m.in. kolonii mchów, porostów, zielenic) w oparciu o:

- metody mechaniczne celem usunięcia grubych nawarstwień mchów i porostów (szpachelki, noże, materiały ściernie o odpowiednio dobranych gradacjach,
- metody fizyczne (myjka wysokociśnieniowa, agregat parotwórczy) z użyciem preparatu, np. CLEANFORCE, Kabe,
- metody chemiczne stosowane w miejscach odpornych na działanie środków myjących gotowymi preparatami, np. Remmers.

1.3. Dezynfekcja powierzchni kamienia preparatem biobójczym, np. Algizit, Kabe Aplikacja preparatu pędzlem, bądź metodą natrysku. Naniesiony środek w celu skutecznego działania powinien zalegać na powierzchni granitu co najmniej 24 godziny.

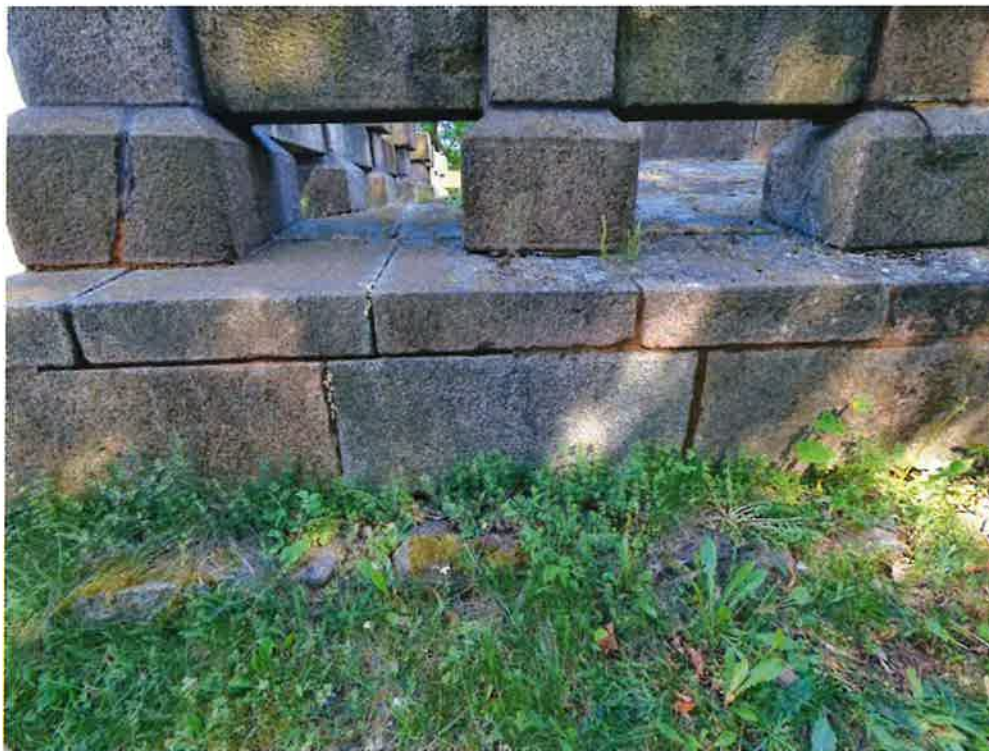
FOT. 5 Różne formy zniszczeń kamienia. Opaska wokół grobowca przykryta warstwą ziemi i roślinności.

1.9. Uporządkowanie, ustabilizowanie i uzupełnienie kamiennej opaski wokół grobowca po uprzedniej rekultywacji terenu w najbliższym sąsiedztwie (pkt IV.4.).

- 4.1. Usunięcie warstwy ziemi częściowo przykrywającej opaskę oraz dojście do grobowca oraz roślinności porastającej między kamieniami.
- 4.2. Usunięcie trawy i roślin wokół obiektu w odległości około 0,5 m.
- 4.3. Naprawa opaski kamiennej wokół obiektu.
- 4.4. Niezbędne naprawy chodnika.
- 4.5. Po naprawie opaski wokół obiektu odpowiednie (ze spadkiem) wypoziomowanie terenu.
- 4.6. Naprawy i uporządkowanie terenu trawnika.

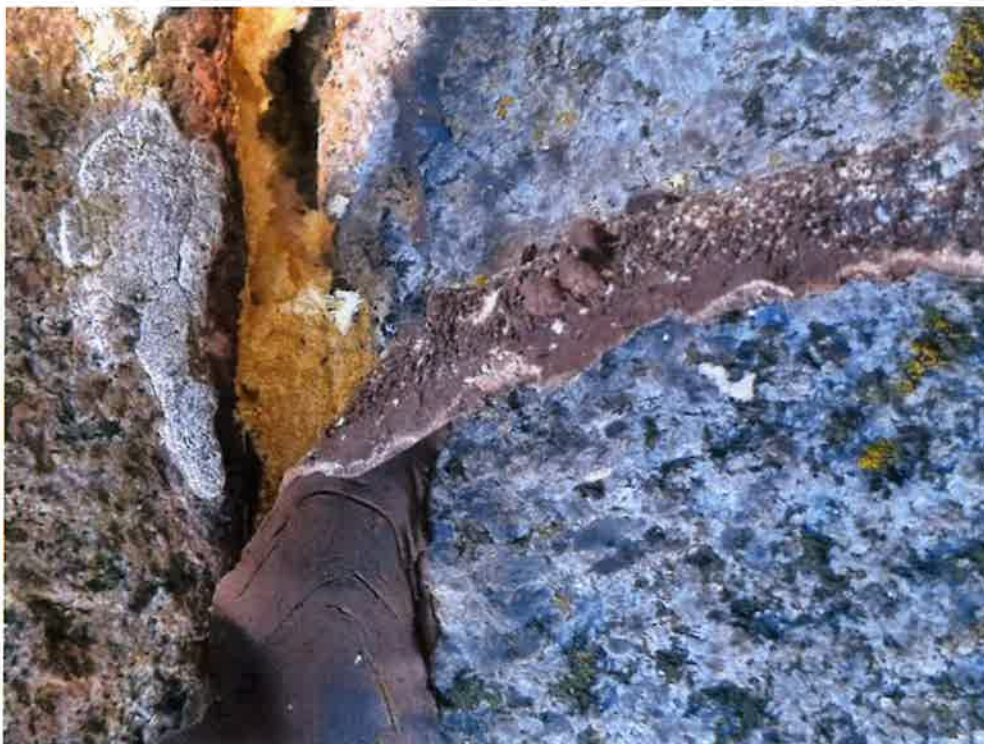
FOT. 6 Fugi pomiędzy ciosami granitu wtórne wypełnione pianką izolacyjną i fugą silikonową.

1.2. Usunięcie wtórnego spoinowania ciosów kamiennych (silikon i pianka izolacyjna), mechanicznie.

1.6. Wykonanie nowego spoinowania: wypełnienie głębokich szczelin między blokami kamienia zaprawą o niskiej nasiąkliwości i skurczu, a następnie opracowanie powierzchni zaprawą, np. Kombi KS2, Kabe z trassem.

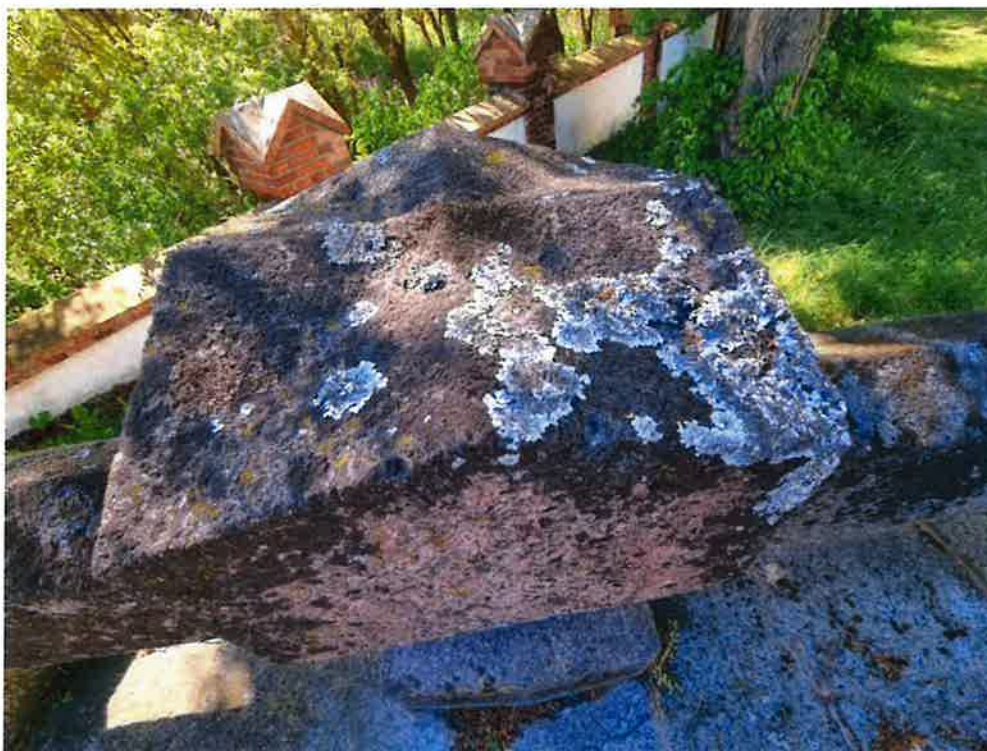
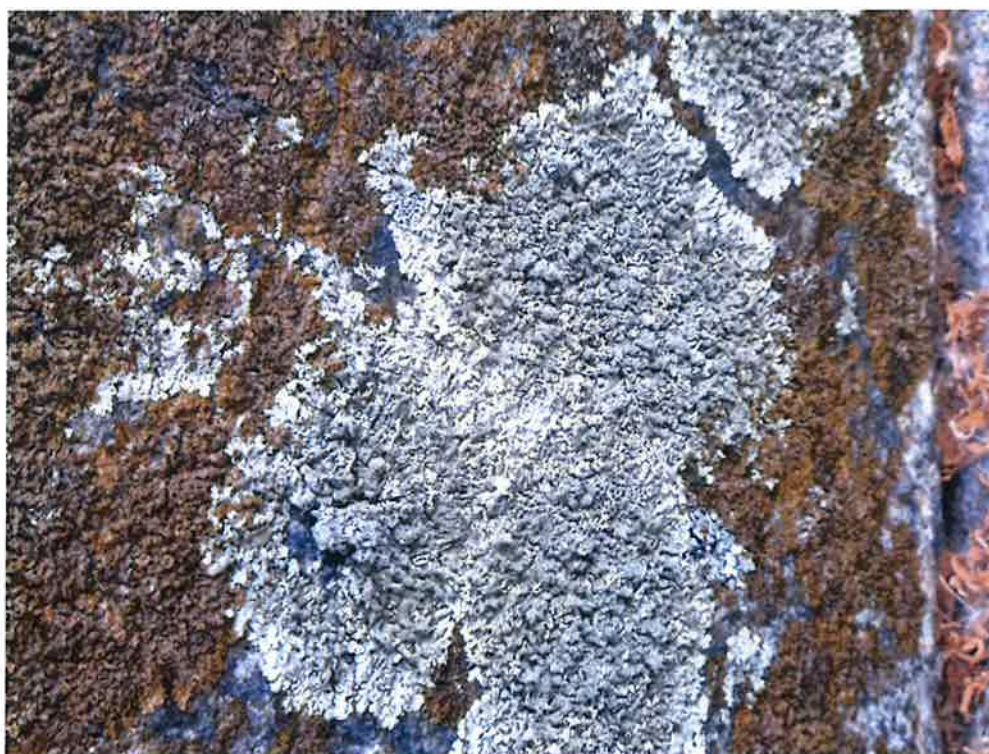
FOT. 7, FOT. 8 Różne formy zniszczeń kamienia.

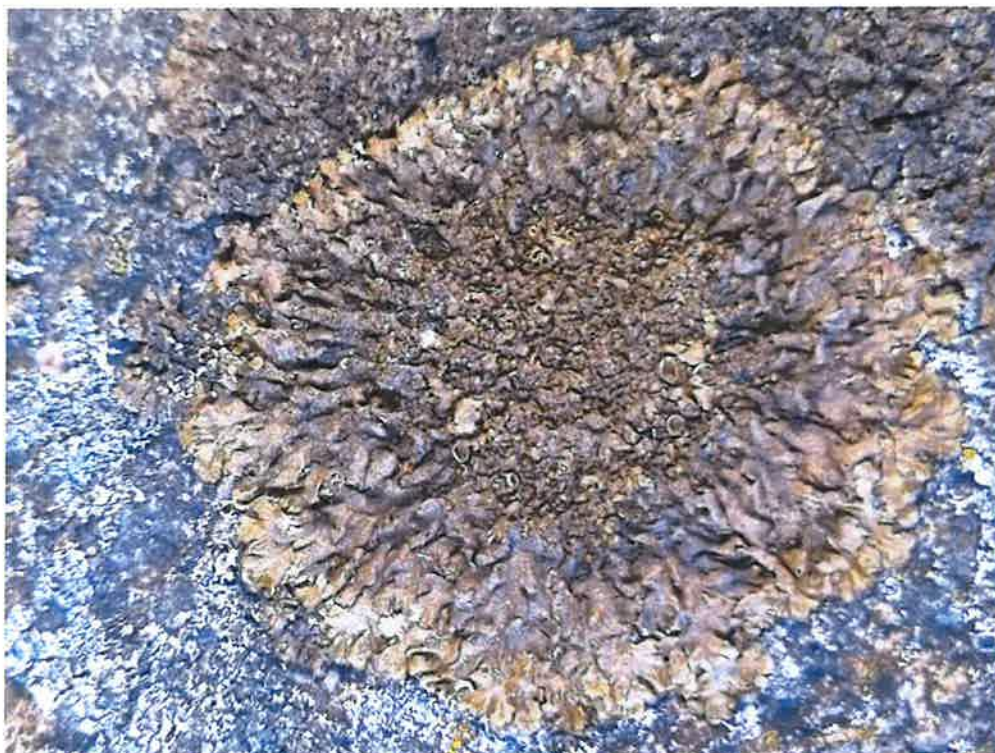
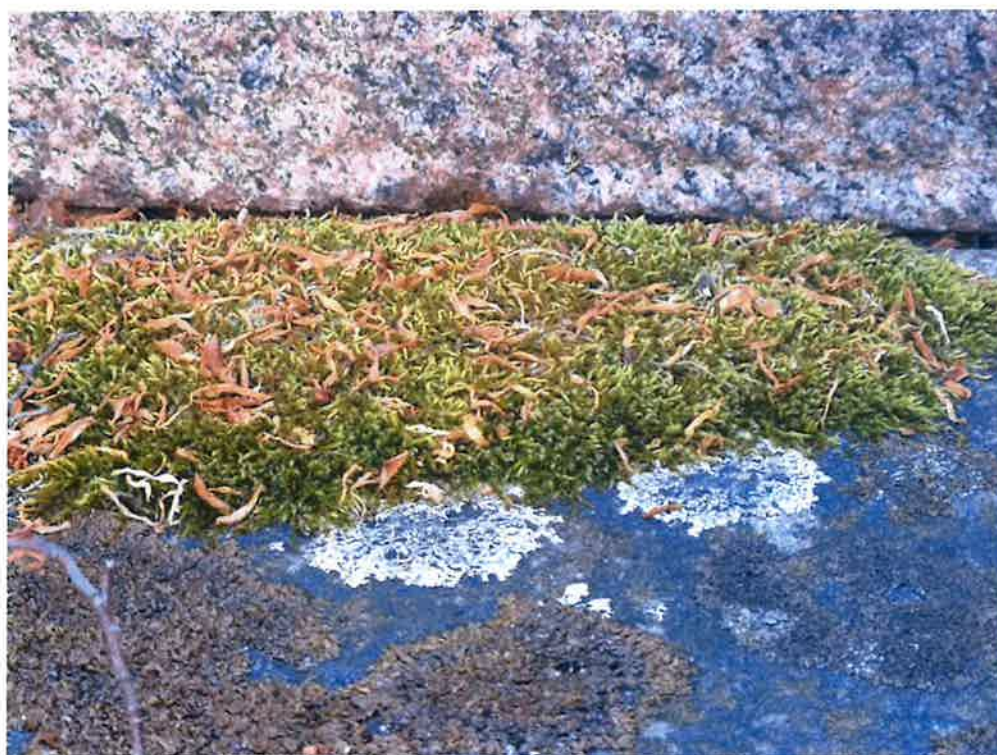
FOT. 9, FOT. 10 Różne formy zniszczeń kamienia.

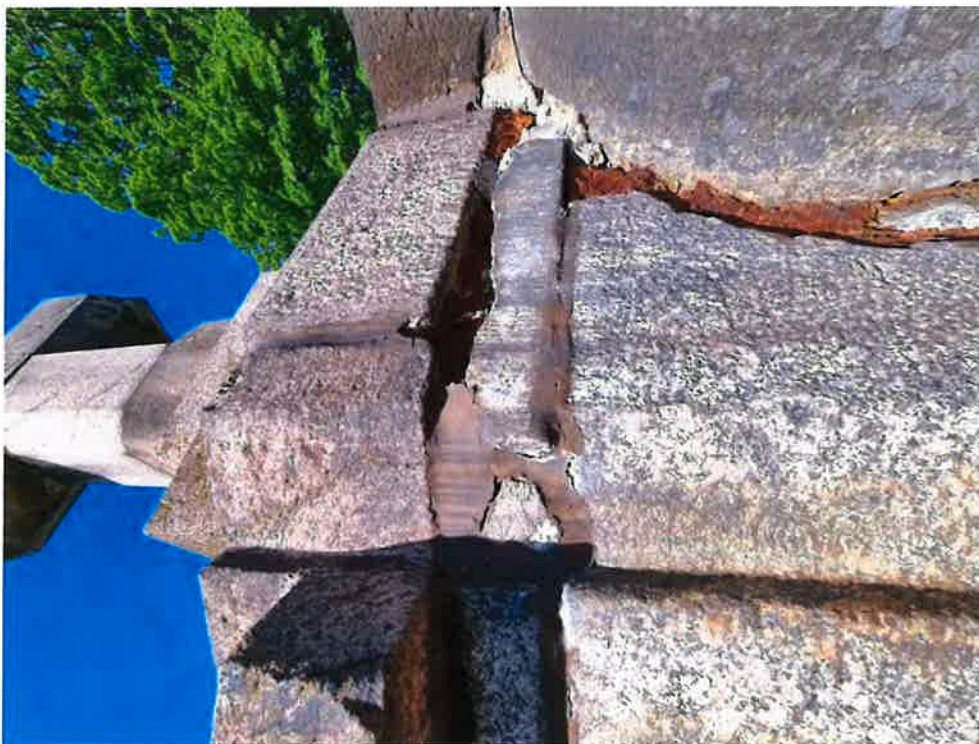
FOT. 11 Ubytek w granicie w tylnej części grobowca; widoczne wtórne spoinowanie.

1.4. Miejscowe (z tyłu grobowca) uzupełnienia kamienia metodą flekowania granitem identycznym lub podobnym do otoczenia; wklejenie fleków w gniazda należy wykonać przy użyciu spoin mineralnych bądź syntetycznych z wypełniaczem mineralnym.

1.5. Zabezpieczenie odspojonych, nadpękniętych fragmentów kamienia (w tylnej części grobowca) metodą iniekcji, przy zastosowaniu dedykowanej do tego celu żywicy syntetycznej o odpowiedniej gęstości lub klejem mineralnym.

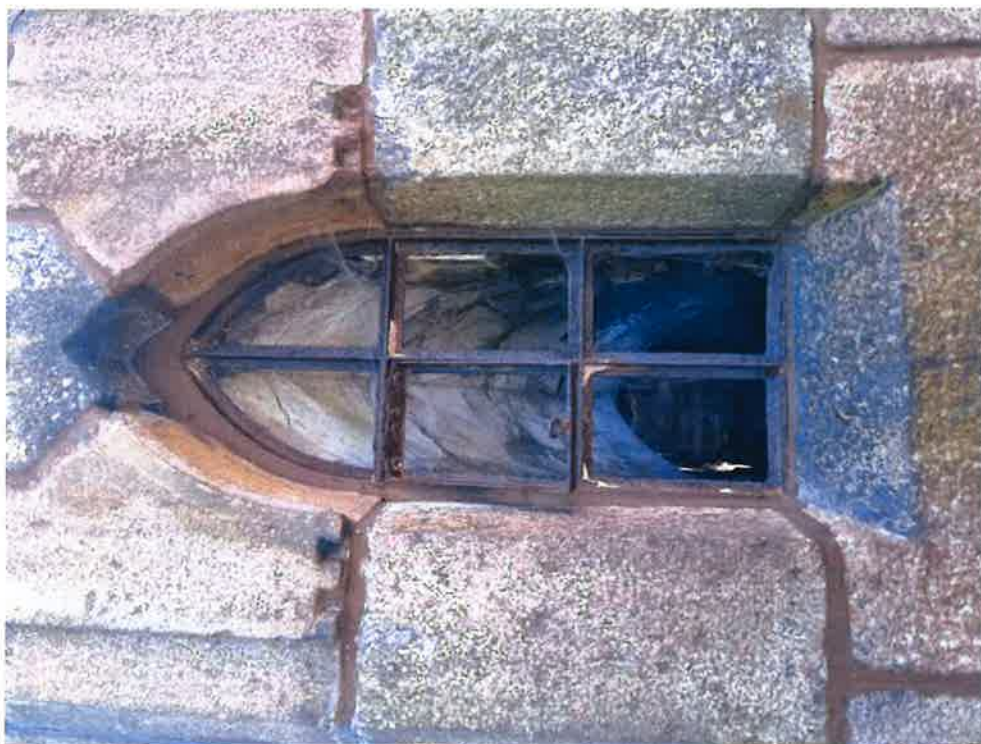
- liczne ogniska i wżery korozyjne,
- zniszczona powierzchnia zewnętrzna nawarstwionymi produktami korozji,
- ubytki i odkształcenia mechaniczne,
- brak lufcików,
- brak przeszkleń.

FOT. 12 jedno z czterech metalowych okienek.

- 3.3. Wymiana klamki w furcie na nawiązującą do umieszczonej w drzwiach do grobowca; przywrócenie sprawności i funkcji użytkowej.
- 3.4. Naprawy metalowych ramek okiennych, w miarę potrzeb.

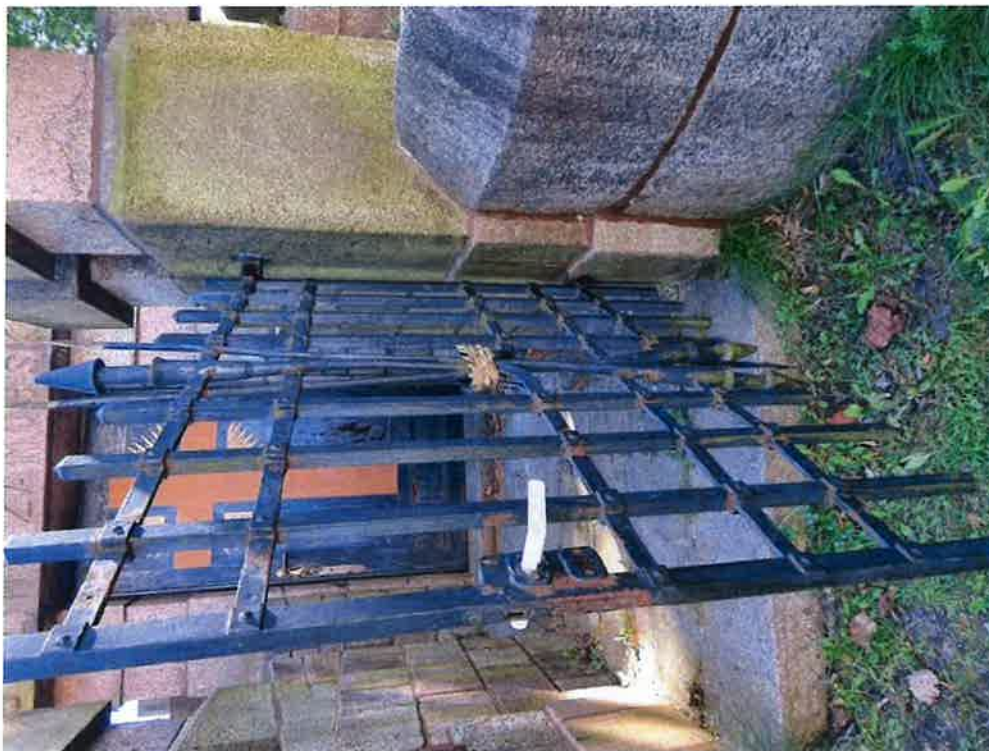
- ogniska i wżery korozyjne,
- ubytki i odkształcenia mechaniczne,
- ubytki czarnej, wtórnej farby,
- ubytki w partiach złoceń,
- wtórna klamka.

FOT. 13 Stan zachowania metalowej furtki.

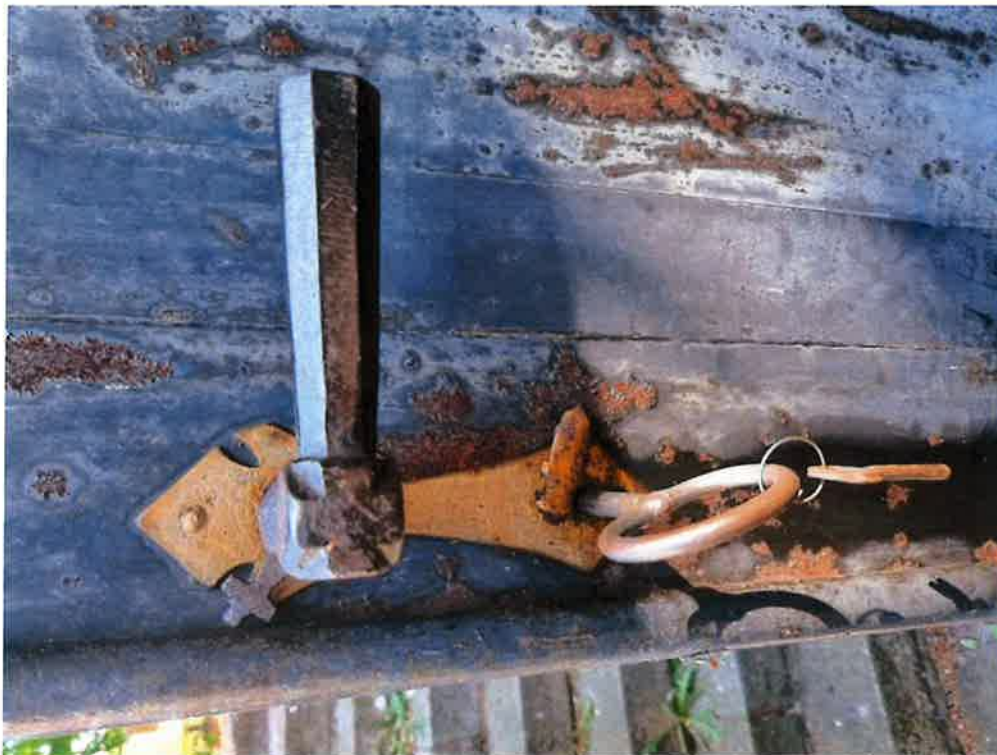
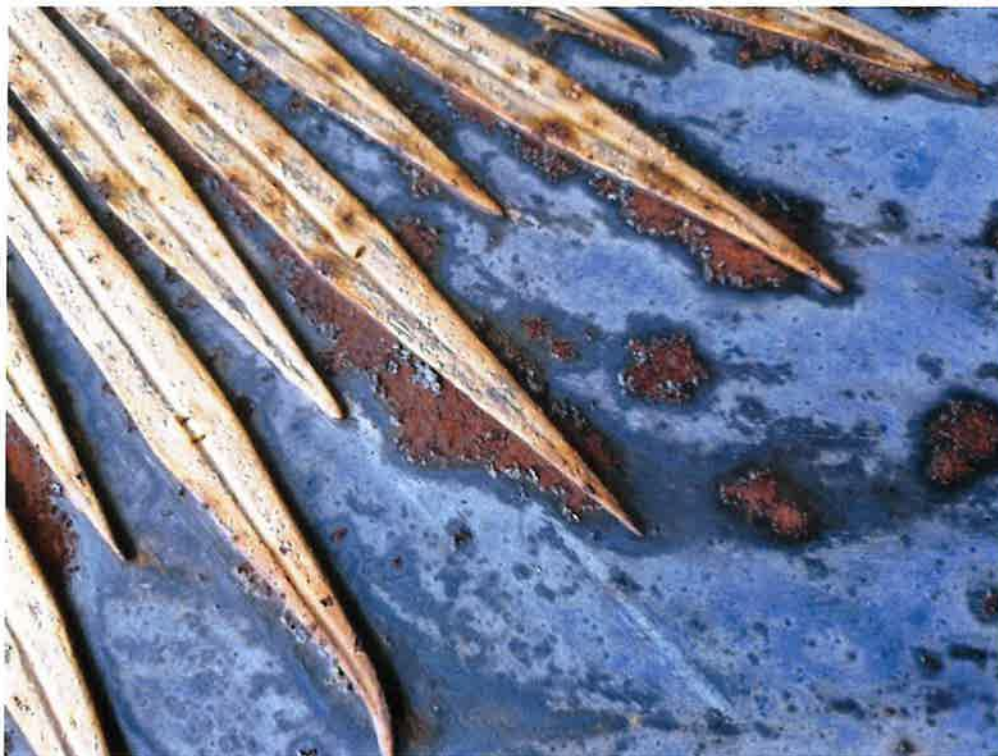
- liczne ogniska i wżery korozyjne,
- zniszczona powierzchnia zewnętrzna nawarstwionymi produktami korozji,
- ubytki i odkształcenia mechaniczne,
- silnie zerodowana ościeżnica, z licznymi rozwarstwieniami metalu, szczególnie w partii belki dolnej
- ubytki w partiach złoceń w partii płomieni i szyldu klamki (farba w kolorze złotym?),
- licznie ubytki i złuszczenia farby w zewnętrznej części skrzydła,
- prawdopodobnie brak elementu zaznaczającego krzyż, obecnie w tym miejscu kształt krzyża namalowany farbą w kolorze ciemnego ugru.

FOT. 15, FOT. 16 Stan zachowania metalowych drzwi (wybrane fragmenty).

- 3.2. Odtworzenie elementów drzwi zniszczonych przez korozję (elementy konstrukcyjne drzwi i ościeżnicy); zamocowanie odtworzonych elementów; przywrócenie sprawności użytkowej.

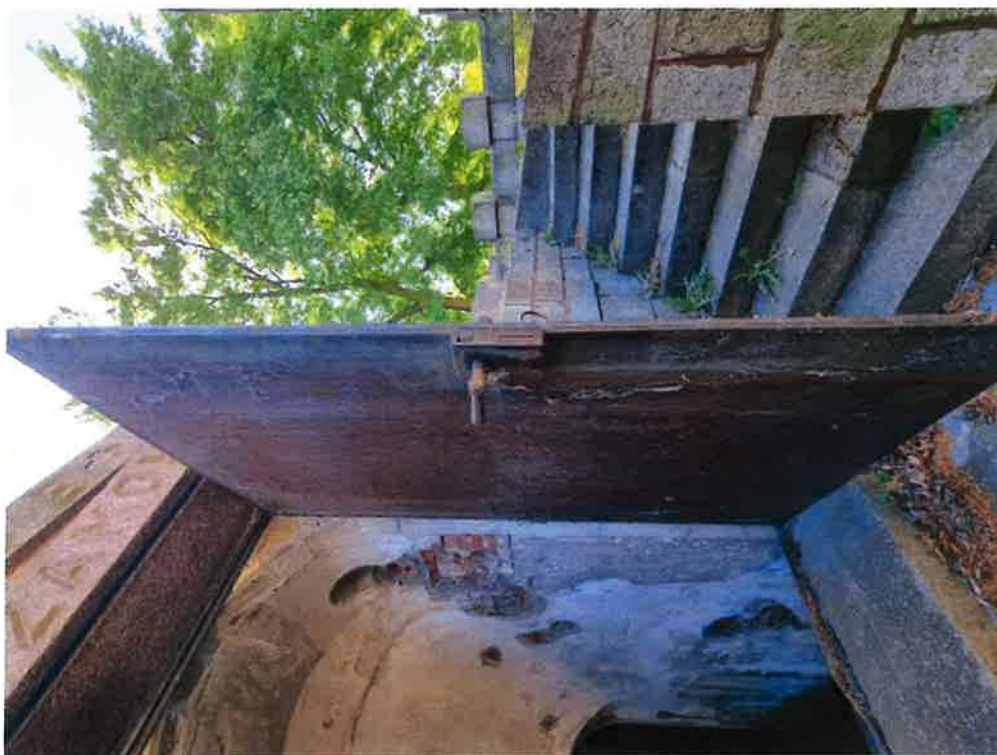
FOT. 17 Stan zachowania metalowych drzwi (wybrane fragmenty).

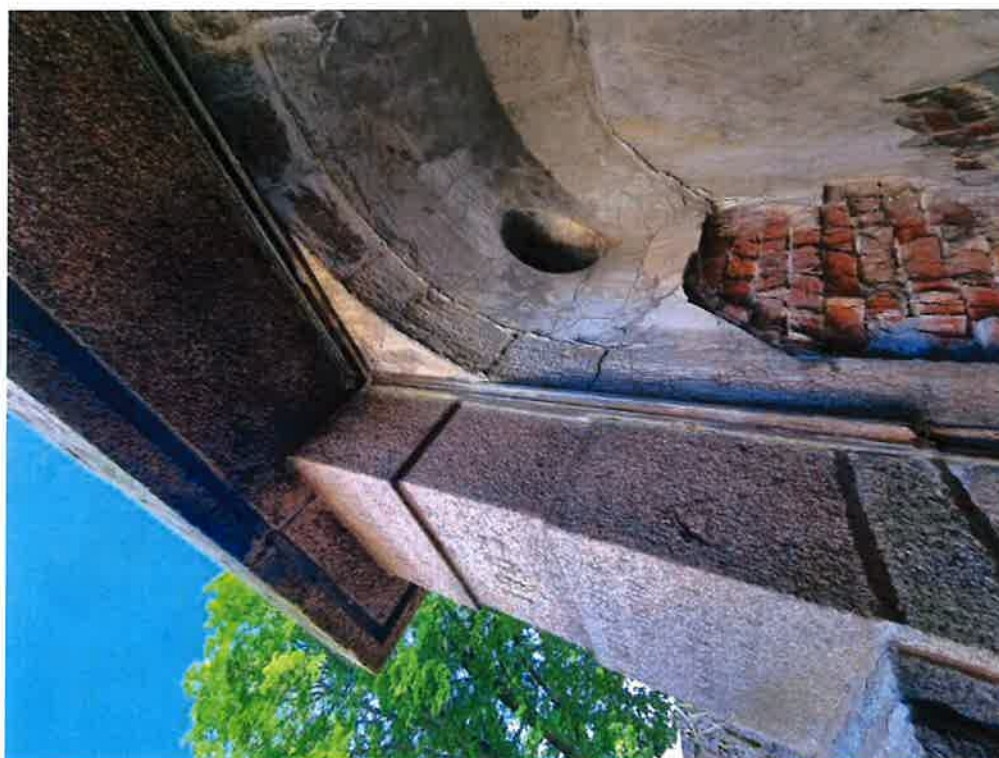
FOT. 18 Stan zachowania metalowych drzwi (wybrane fragmenty). Widoczne zniszczenie ościeżnicy oraz stan zachowania ściany w zejściu do krypty grobowej.

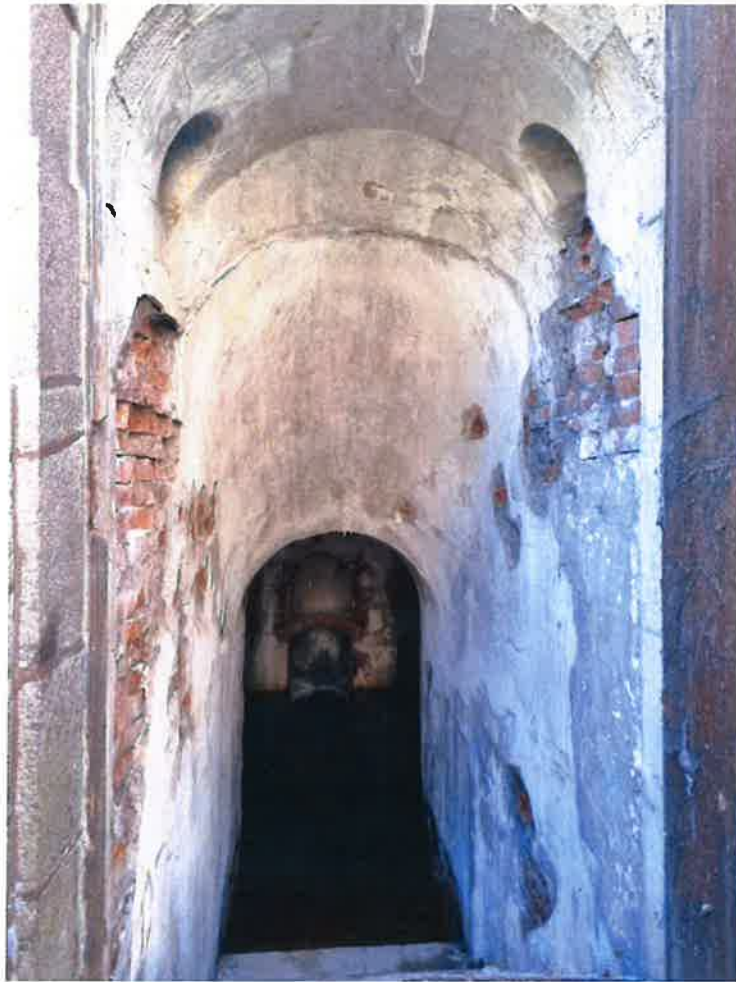
- silne zawilgocenie muru,
- ubytki i spękania i tynku i farby,
- miejscowe wtórne uzupełnienia tynkiem
- miejscowe ubytki i skruszenia cegły,
- ubytki spoin.

FOT. 19 Stan zachowania ścian w zejściu do krypty grobowej.

2.1. Oczyszczenie tynków z nawarstwień wtórnych mechanicznie, usunięcie luźnych odspojonych od podłoża fragmentów.

2.2. Mechaniczne usunięcie luźnych i osłabionych spoin do głębokości 3-5 cm.

- 2.6. Niezbędne uzupełnienia cegieł, wzmocnienie zdeintegrowanych, np. preparatem Funcosil-Steinfestiger OH lub o podobnym działaniu, natryskiem lub pędzlem; w razie potrzeby usunięcie silnie zdeintegrowanych cegieł i zastąpienie ich nowymi o identycznym wymiarze.

- 2.7. Osolenie muru metodą wymuszonej emigracji do rozszerzonego środowiska poprzez nakładanie kompresów odsalających z wodą destylowaną. Zabieg powtarzać wielokrotnie, w zależności od ilości soli w murze. W przypadku niemożności wykonania zabiegu odsalania zastosowanie preparatu neutralizującego działanie soli rozpuszczalnych w wodzie, jak np. Esco-fluat firmy Schomburg.

- 2.8. Uzupełnienie spoinowania zaprawą renowacyjną firm Keim, Remmers, Schomburg.
- 2.9. Wykonanie nowych tynków i uzupełnienia w oparciu o gotowe systemy renowacyjne WTA, np. Keim, Remmers, Optolith, Schomburg.
