PARAFIA RZYMSKO-KATOLICKA
p.w. Wniebowzięcia N.M.P.
w Wargocinie
08-480 Maciejowice
Diecezja siedlecka

**PROPONOWANY PROGRAM PRAC KONSERWATORSKO-
RESTAURATORSKICH W KOŚCIELE ZABYTKOWYM WE WRÓBLE
WARGOCINIE (GM. MACIEJOWICE)**

**PARAFIA RZYMSKOKATOLICKA PW. WNIĘBOWZIĘCIA NAJŚWIĘTSZEJ MARYI
PANNY W WARGOCINIE**

PROPONOWANY PROJEKT DRZWI

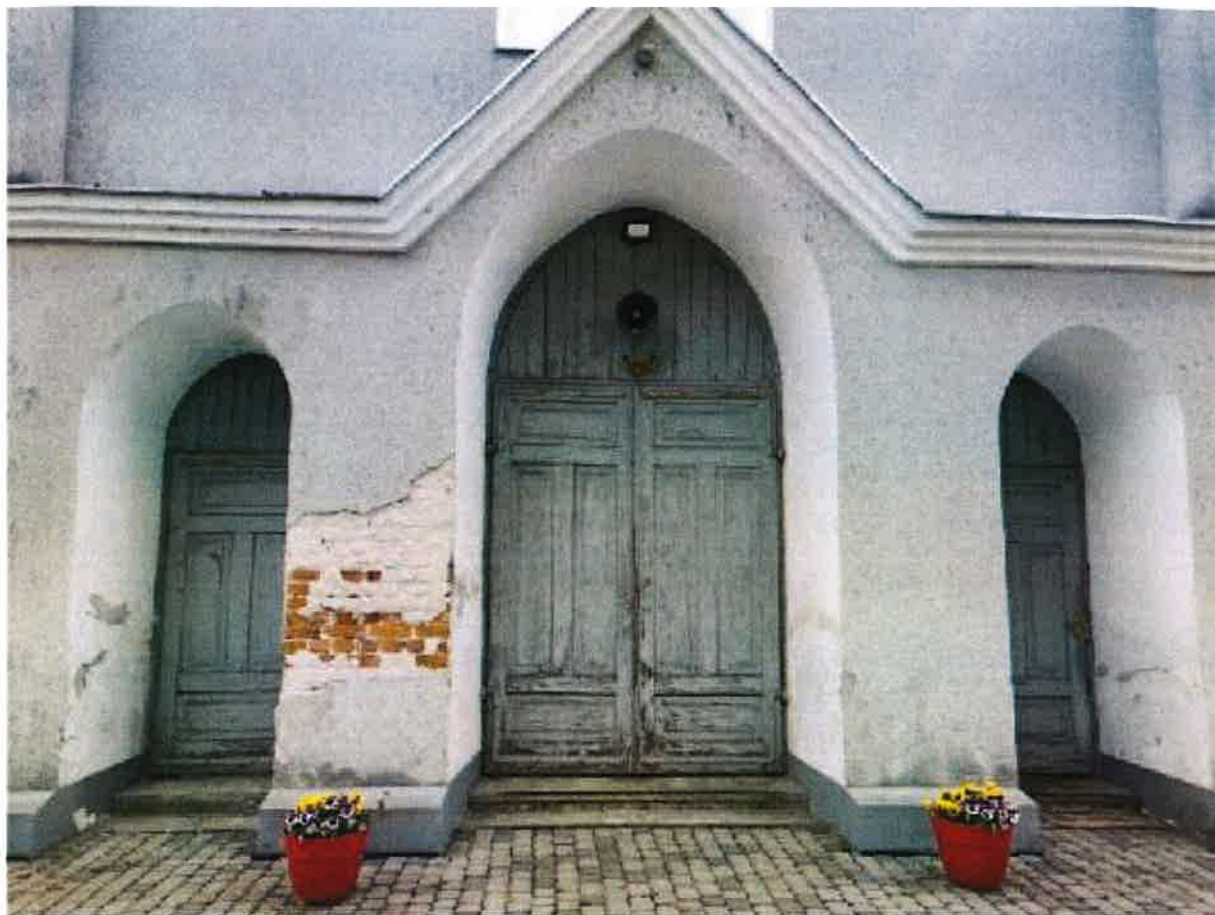
Drzwi w kościele parafialnym p.w. Wniebowzięcia NMP w Wargocinie - widok od frontu

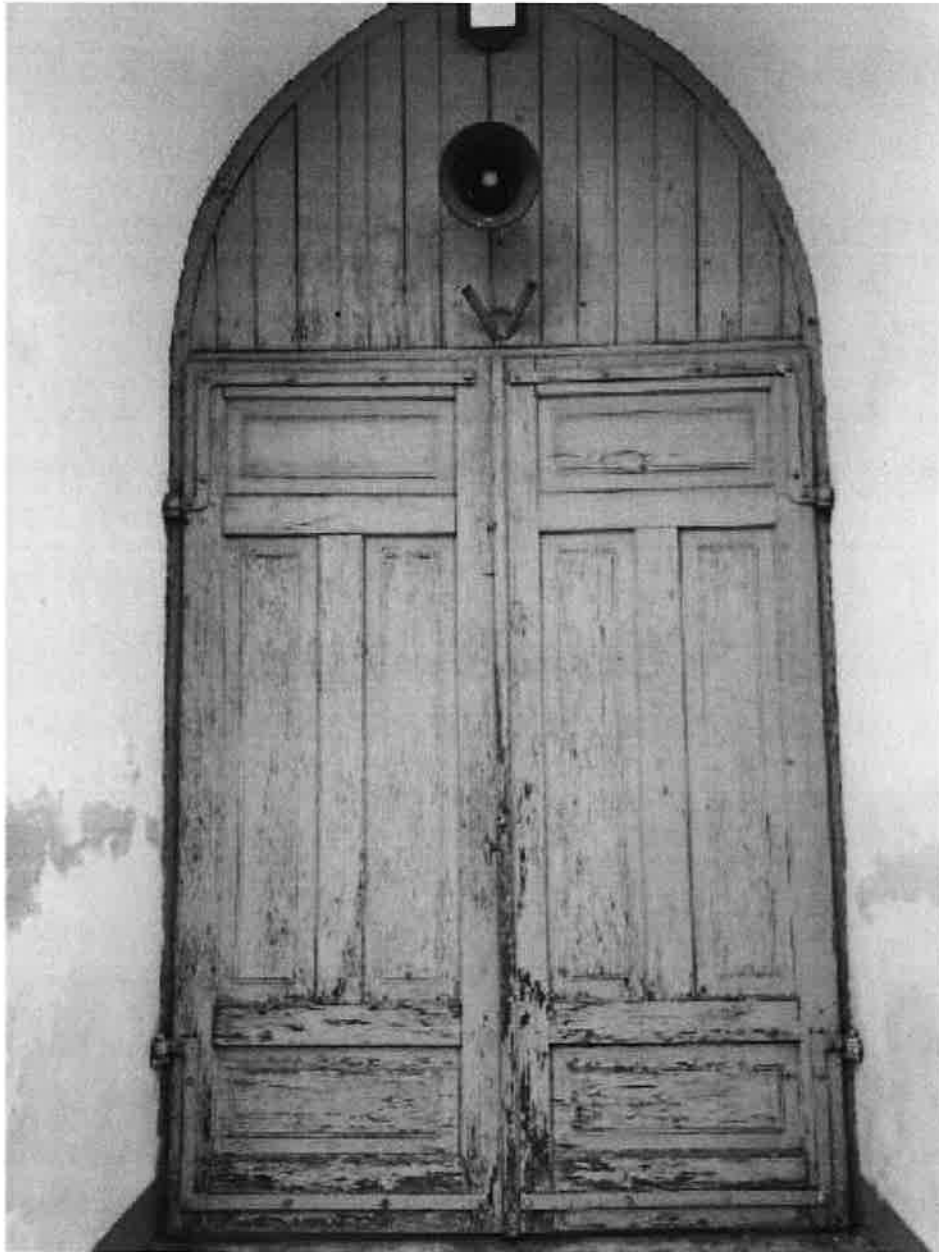
Drzwi w kościele parafialnym p.w. Wniebowzięcia NMP w Wargocinie - widok głównych
drzwi zewnętrznych

Do wnętrza budynku kościoła prowadzą trzy drzwi: drzwi główne dwuskrzydłowe – 1 szt. i drzwi boczne jednoskrzydłowe – 2 szt. Istniejące drzwi są w bardzo złym stanie technicznym. Zarówno drzwi jak i ościeża zostały wykonane z miękkiego drewna sosnowego i są bardzo spróchniałe. Materiał drzwi jest tak spróchniały, że jakakolwiek ich konserwacja nie pozwoli na osiągnięcie jakichkolwiek efektów, zostały one pomalowane wtórnie szarą farbą, która intensywnie łuszczy się pozostawiając nieestetyczne ubytki. Klamki mają charakter wtórny - poprzednie się całkowicie rozpadły. Istniejące drzwi nie zabezpieczają właściwie wnętrza kościoła. Ich obecny stan techniczny negatywnie wpływa również na ogólny wygląd budynku, który jest istotnym elementem dziedzictwa kulturowego.

Konieczne jest przeprowadzenie prac, polegających na odtworzeniu trzech zewnętrznych drzwi do kościoła, które będą odpowiadać kształtem drzwiom aktualnie istniejącym, bez przymusu ingerowania w bryłę budynku.

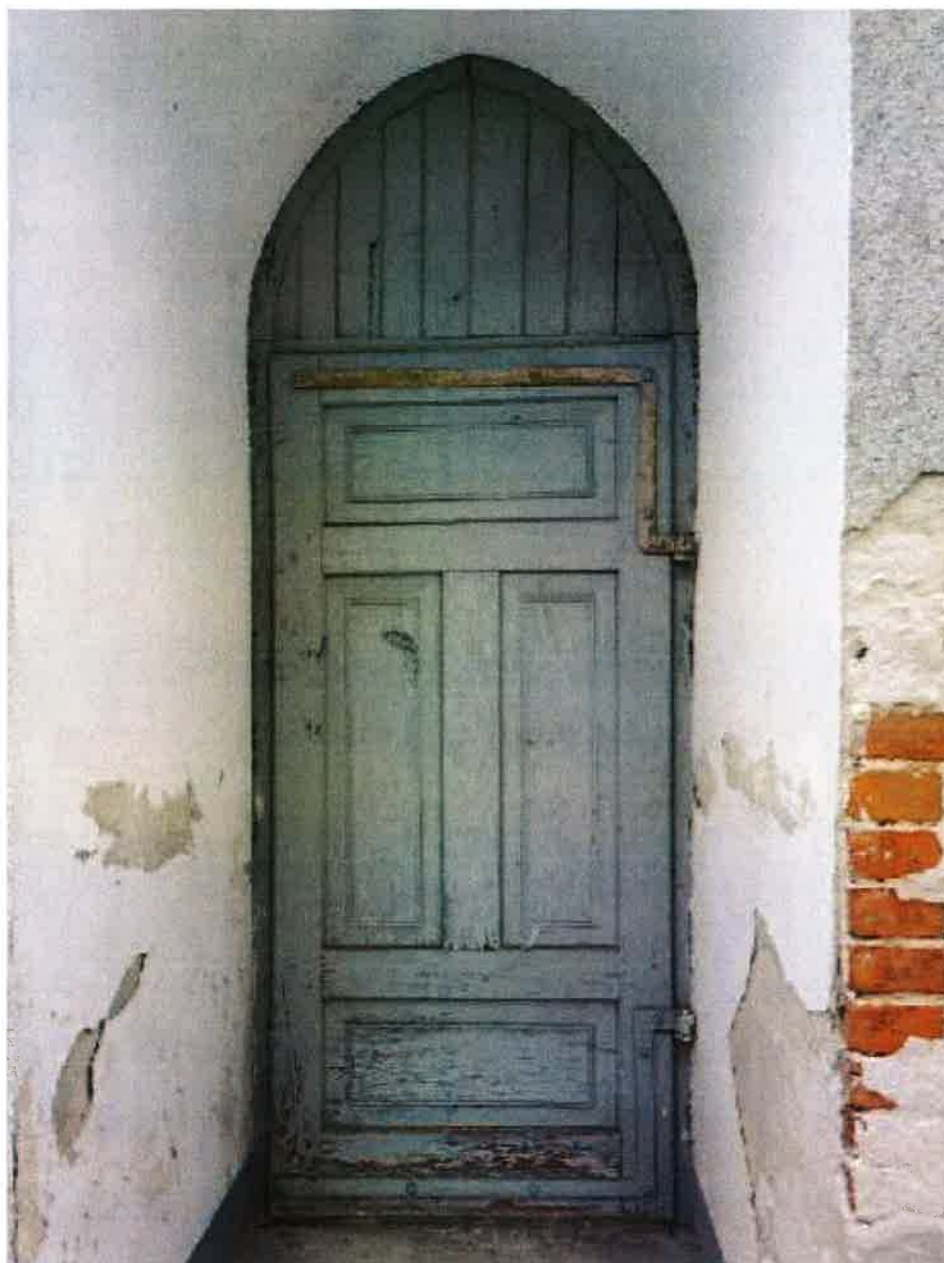
Drzwi w kościele parafialnym p.w. Wniebowzięcia NMP w Wargocinie - widok lewych drzwi zewnętrznych

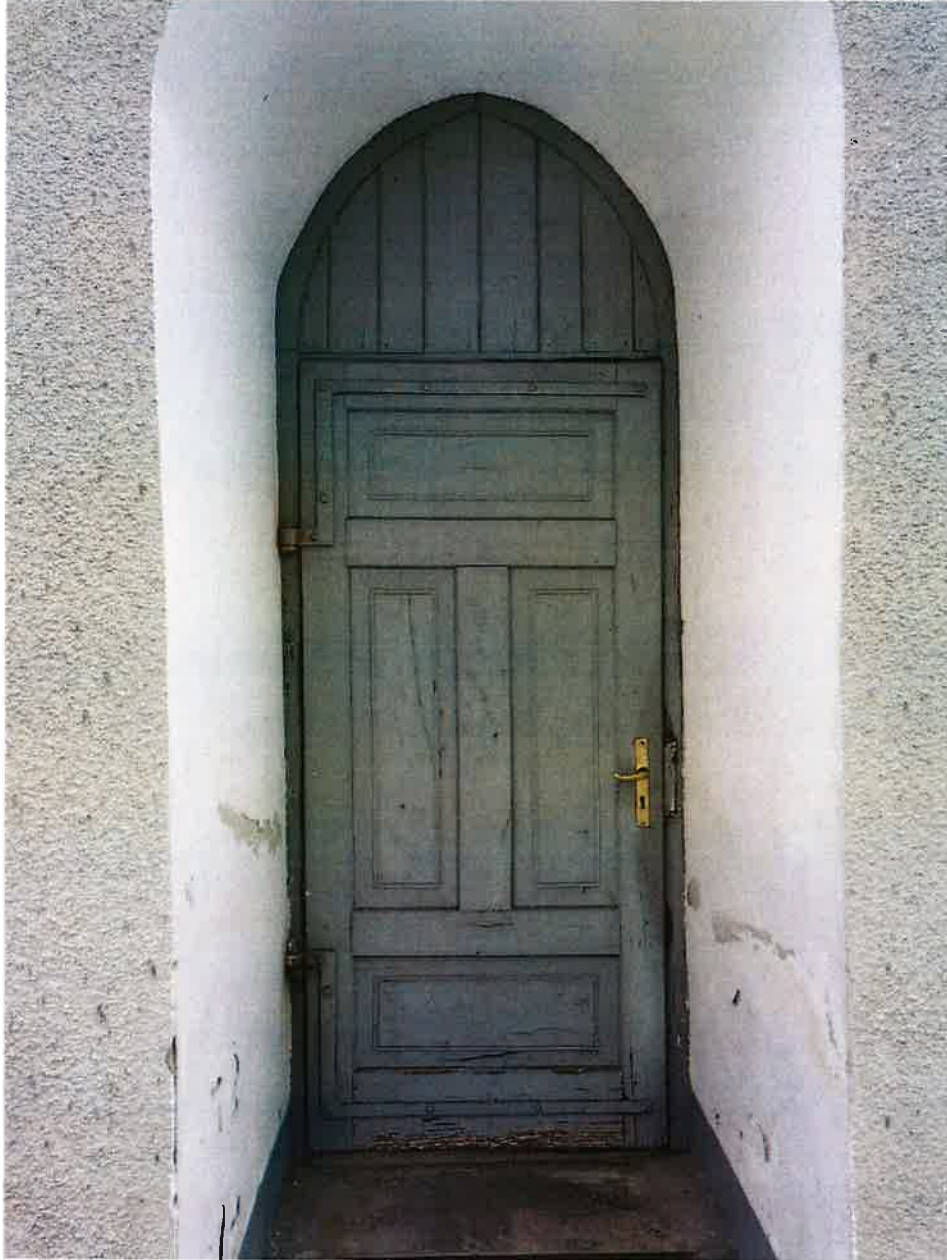
Drzwi w kościele parafialnym p.w. Wniebowzięcia NMP w Wargocinie - widok prawych drzwi zewnętrznych

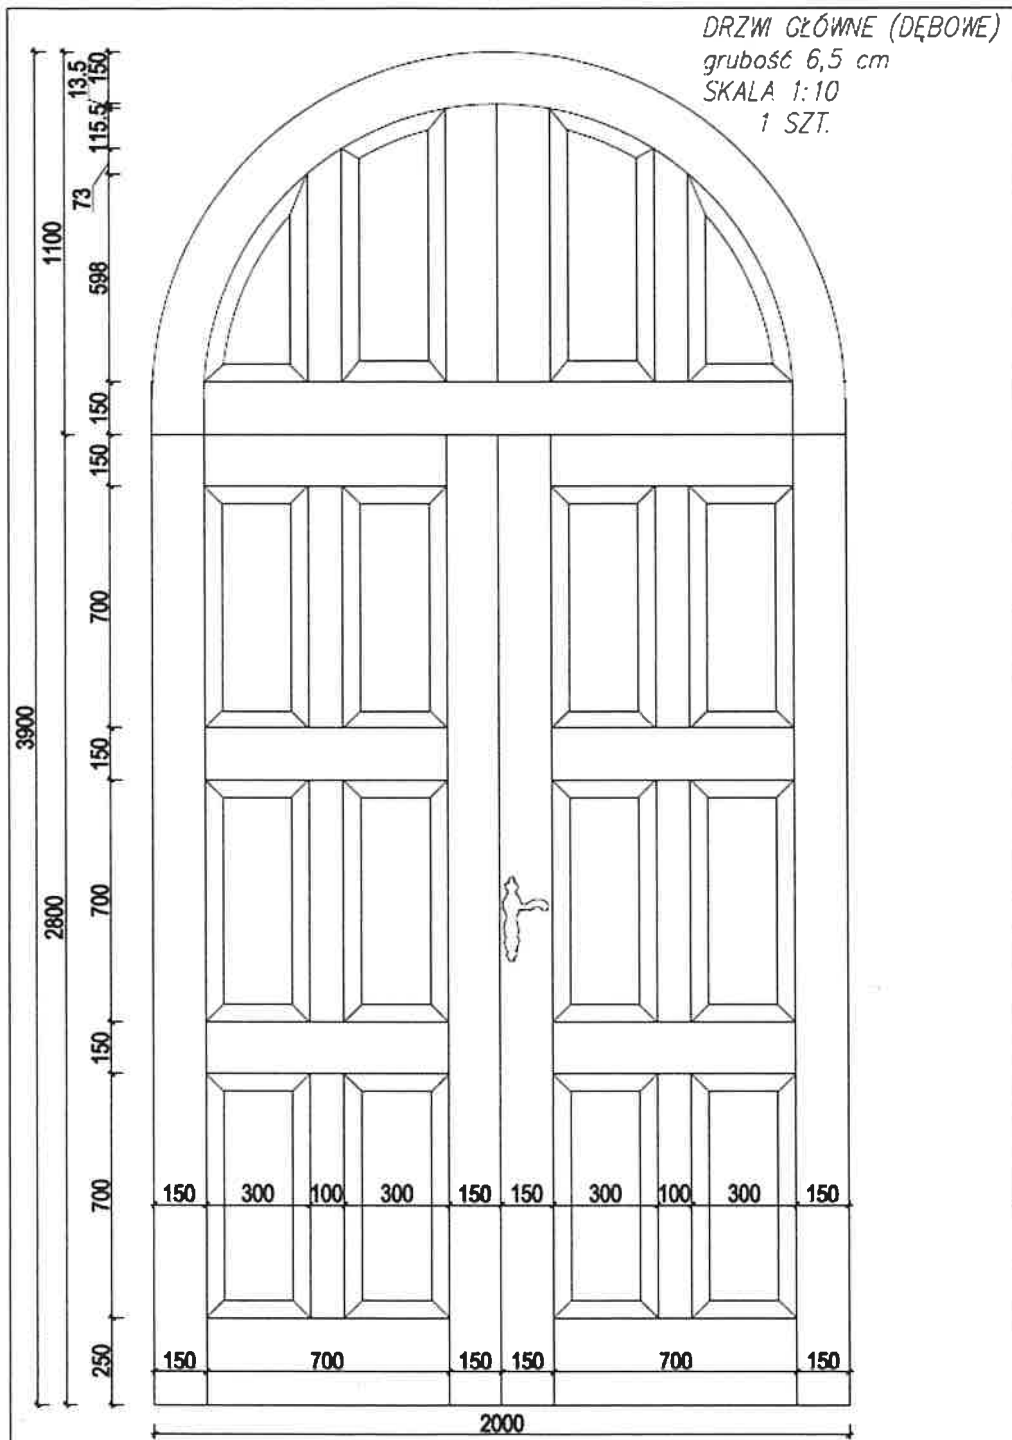
Rys. nr 1 – Drzwi główne

1. Drzwi wykonać z wysokiej jakości drewna dębowego, znanego ze swojej trwałości, wytrzymałości.
2. Drzwi powinny być zaprojektowane w stylu neogotyckim, zgodnie z architekturą kościoła. Zdobione delikatnymi rzeźbieniami typowymi dla tego okresu (rys. nr 1, rys. nr 2).

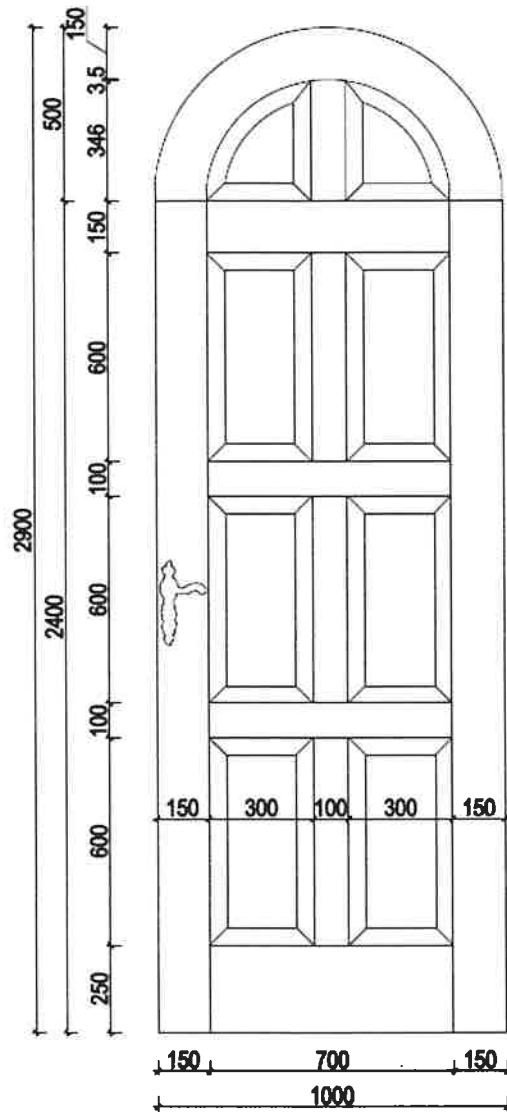
Rys. nr 2 - Drzwi boczne

DRZWI BOCZNE (DĘBOWE)
grubość 6,5 cm
SKALA 1:10
2 SZT.

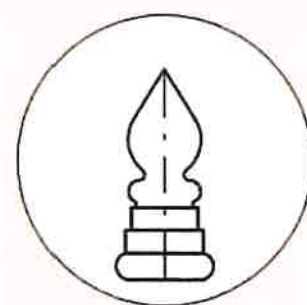
Rys. nr 3 - Osłonki zawiasów

4. Kolor wykończenia drzwi naturalny, ciepły odcień dębu, ewentualnie lekko przyciemniony, aby harmonizował z ogólnym wyglądem kościoła.
5. Zawiasy, osłonki drzwiowe oraz inne elementy metalowe powinny być zaprojektowane w stylu neogotyckim, zgodnie z architekturą kościoła (rys. nr 3, rys. nr 4).

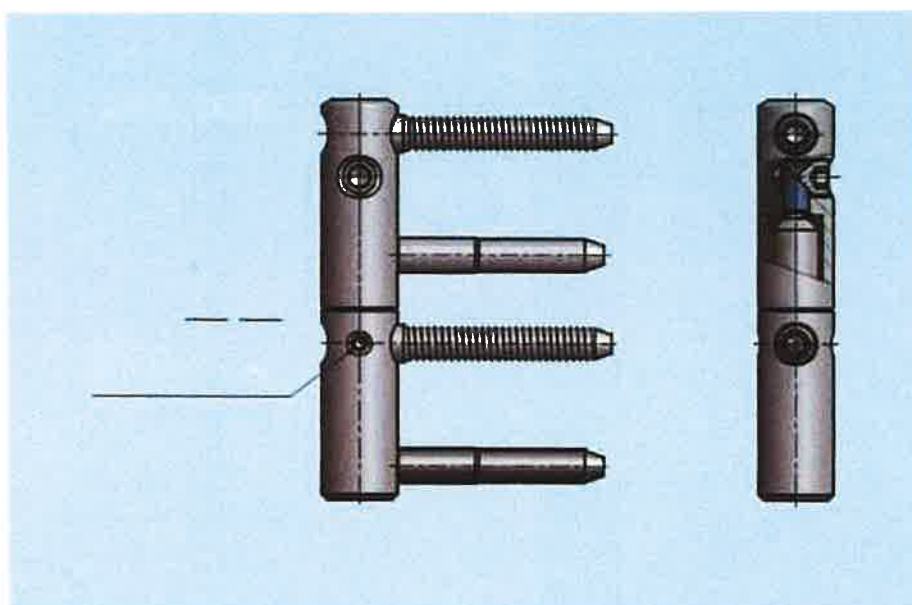
Rys. nr 3 - Zawiasy drzwiowe

6. Czarny lub ciemnobrązowy kolor okuć do drzwi, aby dobrze komponował się z drewnem dębowym oraz podkreślił zabytkowy charakter drzwi.
7. Zawiasy należy przystosować do ciężaru masywnych drzwi dębowych.

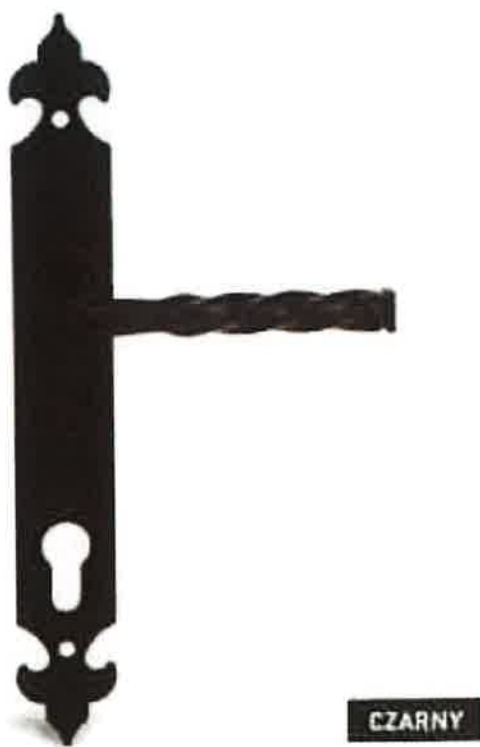
Rys. nr 5 - Klamka

8. Klamka stylizowana na neogotycką epokę z ozdobnym uchwytem z delikatnymi rzeźbieniami i ornamentami, które będą harmonizować z ogólnym stylem drzwi (rys. nr 5).

9. Klamkę pokryć ochronną warstwą antykorozyjną, podobnie jak zawiasy, osłonki i inne elementy metalowe aby zabezpieczyć ją przed uszkodzeniami i zapewnić długotrwałą trwałość.

10. Kolor klamki musi odpowiadać kolorowi innych elementów metalowych, co stworzy spójną estetykę całego zestawu drzwiowego.
11. Mechanizm klamki wykonać z wysokiej jakości materiałów, zapewniając bezpieczeństwo i niezawodność, wyposażona w tradycyjny mechanizm zamykający, który będzie pasował do zabytkowego charakteru kościoła, jednocześnie spełniając współczesne wymagania dotyczące bezpieczeństwa.

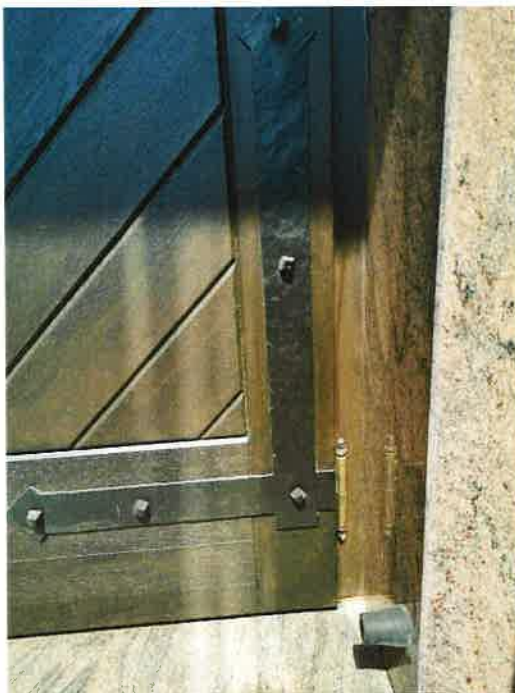
Rys. nr 6 – proponowane wykorzystanie istniejących okuć metalowych

12. Z istniejących okuć, po ich piaskowaniu i malowaniu wykonać ozdobne okucia jak na rys. nr 6.

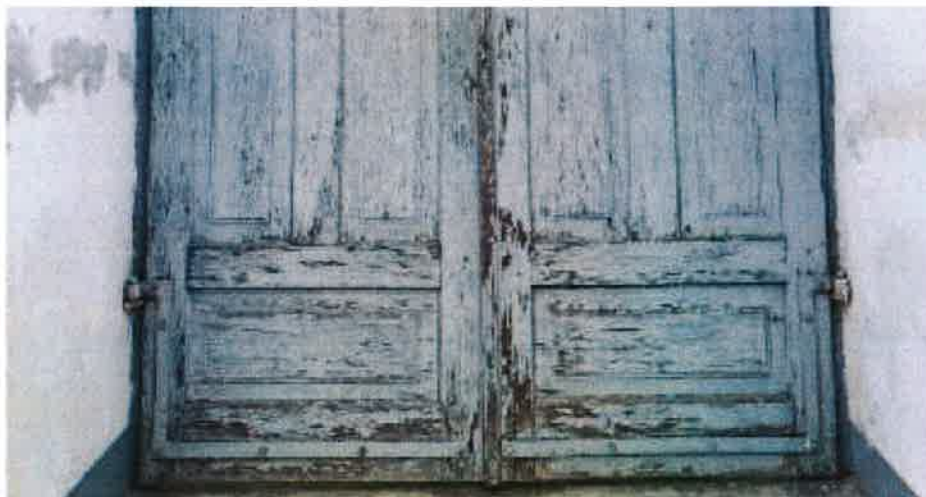
Drewno drzwi jest popękane i zdeformowane, co osłabia ich strukturę i może prowadzić do dalszego uszkodzenia, jeśli nie zostaną podjęte odpowiednie działania naprawcze.

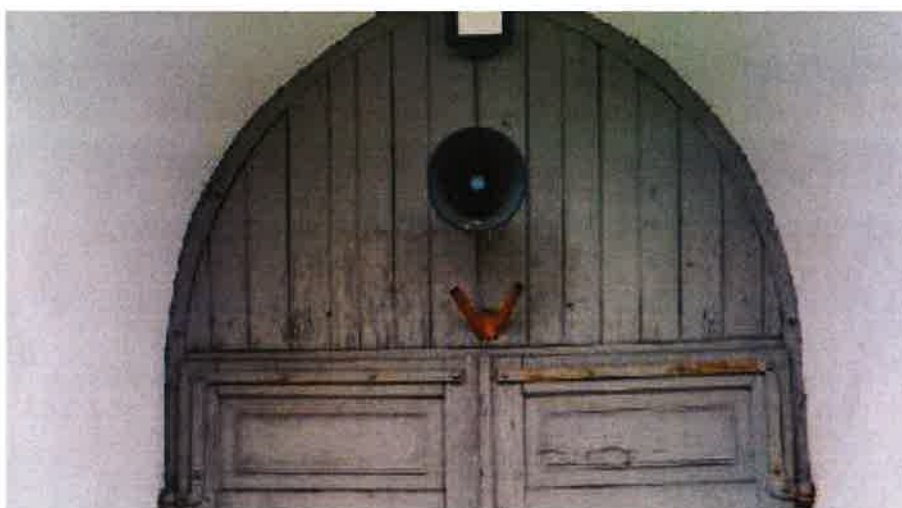
Metalowe elementy drzwi, takie jak zawiasy, klamki i zamki, są skorodowane, co obniża ich funkcjonalność i zagraża integralności konstrukcji drzwi

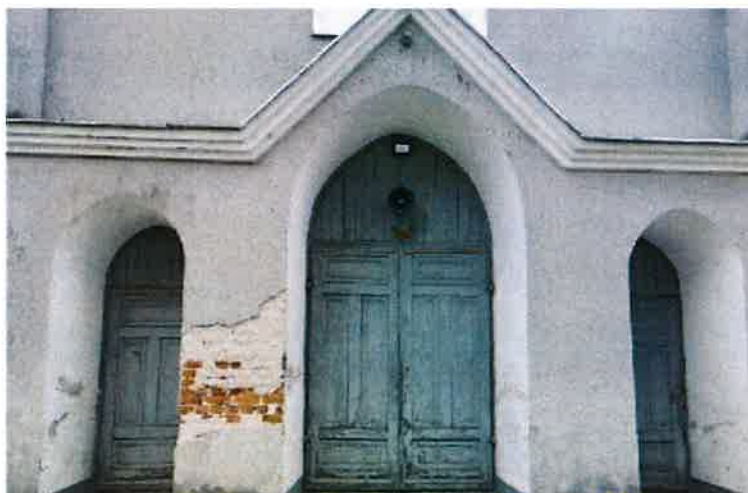
Powierzchnia drzwi posiada liczne odpryski farby i lakieru, które odsłaniają surowe drewno i przyczyniają się do jego degradacji wskutek działania czynników atmosferycznych.
